Heemstede Amstelbrug (B321)

Inspectie en nader onderzoek

Opdrachtgever	Gemeente Heemstede
Rapportnummer	40533 r01v03
Status	Definitief
Rapportdatum	18 februari 2021
Uitvoering	H.J. Cassee, ing. S. Kroesen
Projectleider	H.J. Cassee

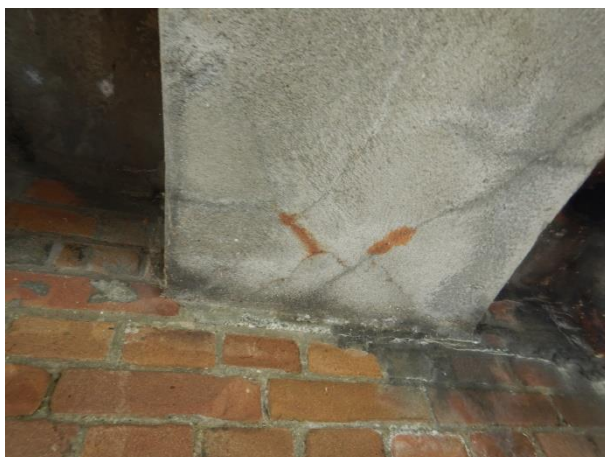
Foto 4.1: Scheuren met roestuitbloeiingen op aansluiting met landhoofd

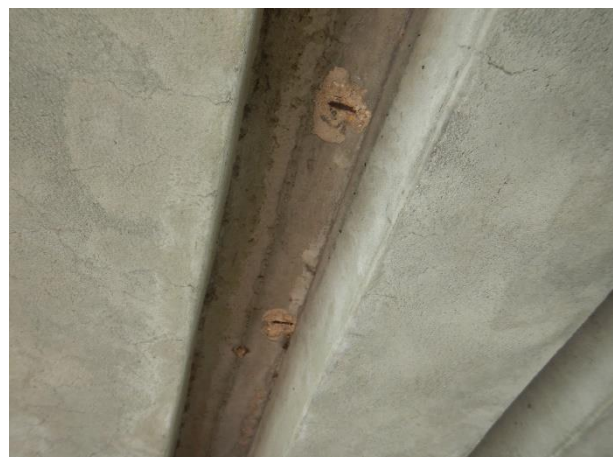
Foto 4.2: Kleine betonschades door wapeningscorrosie, weinig dekking op wapening

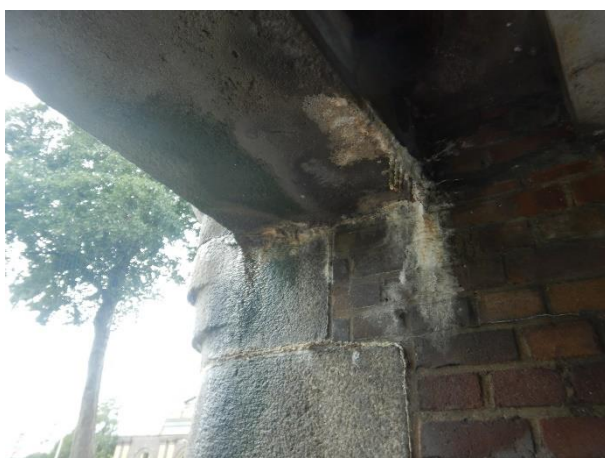
Foto 4.3: Leksporen ter plaatse van oude hwa-doorvoeren

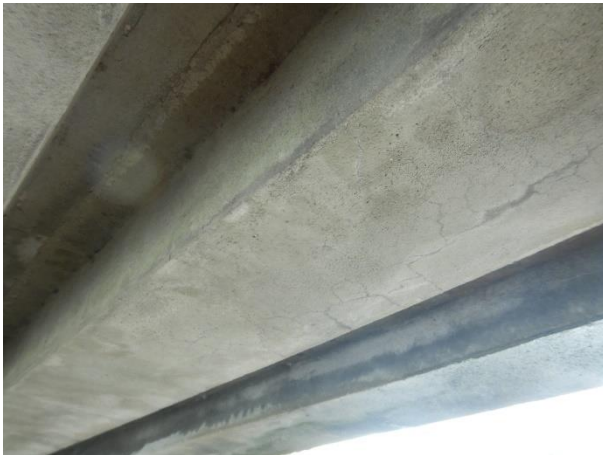
Foto 4.5: Craquelé scheurenpatroon in reparatie

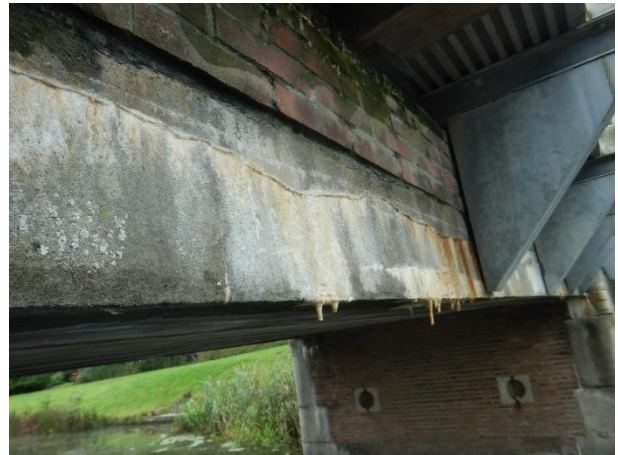
Foto 4.6: Horizontale scheuren, witte en bruine uitbloeiingen zijkant dek

- De randliggers vertonen diverse horizontale scheuren in de zijkanten en aan de onderzijde in langsricting van de overspanning. De scheuren vertonen witte en bruine uitbloeiingen. Op basis van het oriënterend ASR-onderzoek is de witte uitbloeiing geen gevolg van ASR. Zeer waarschijnlijk betreft het vrije kalk die door vochttransport uitbloed. De bruine uitbloeiing is door corrosie van de stalen liggers en/of wapening in het beton. De tweede liggers van de rand vertonen veel scheuren in craquelé patroon. De reparatie aan de onderzijde van de liggers is aan het onthechten.

De scheuren worden zeer waarschijnlijk veroorzaakt door:

- corrosie van de wapening in het beton;
 - corrosie van de stalen ligger in het beton;
 - en/of het verschil in materiaalkundig gedrag van het oorspronkelijke constructiebeton in relatie tot de aangebrachte reparatielagen.
- In totaal zijn 13 betonschades waargenomen in de vorm van afgedrukt beton met of zonder wapeningscorrosie, losliggend / holklinkend beton en reparaties. Het totale oppervlak is ongeveer 6 m², waarvan 5 m² de losliggende reparatie betreft die in de vorige bullit staat omschreven. Ter plaatse van de betonschades is meestal sprake van een lage dekking die kleiner is dan 5 mm.
 - Op de hoeken van het brugdek zijn hemelwaterafvoeren aanwezig die leksporen achterlaten op het betonoppervlak.
 - De metselwerk landhoofden vertonen diverse verticale scheuren, beschadigde stenen en beschadigd voegwerk.

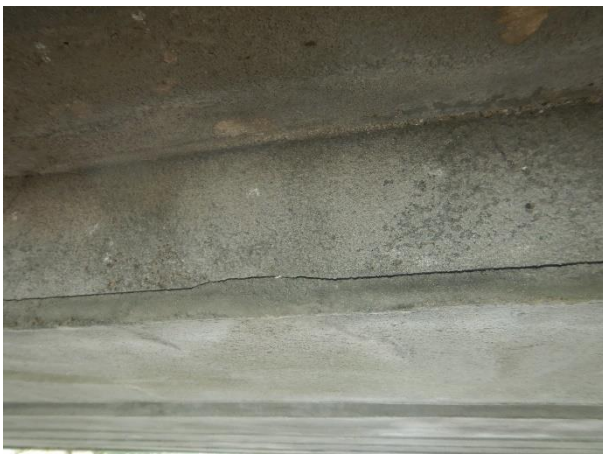
Foto 4.7: Reparatie onthecht en losgescheurd

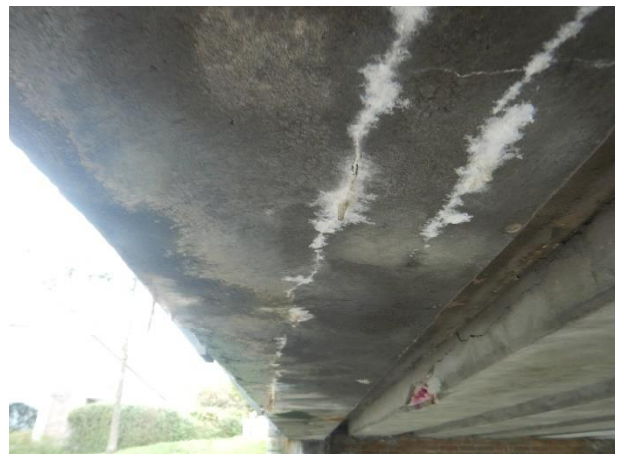
Foto 4.8: Scheuren in langsrichting met witte uitbloeiingen

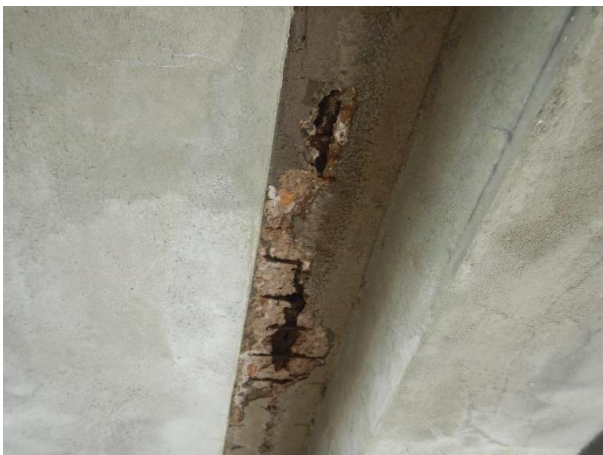
Foto 4.9: Afgedrukt beton met wapeningscorrosie ter plaatse van stalen buis in beton

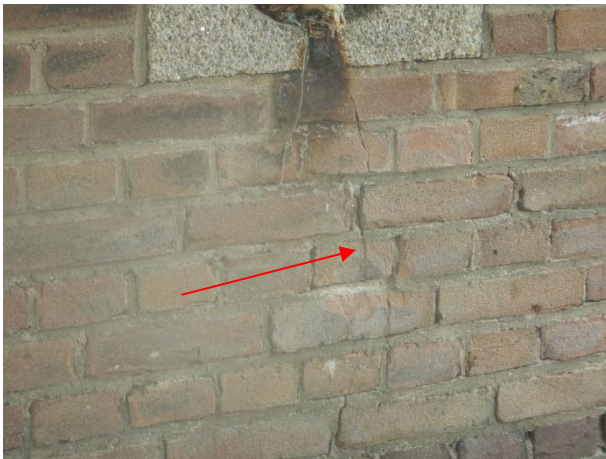
Foto 4.10: Verticale scheur metselwerk

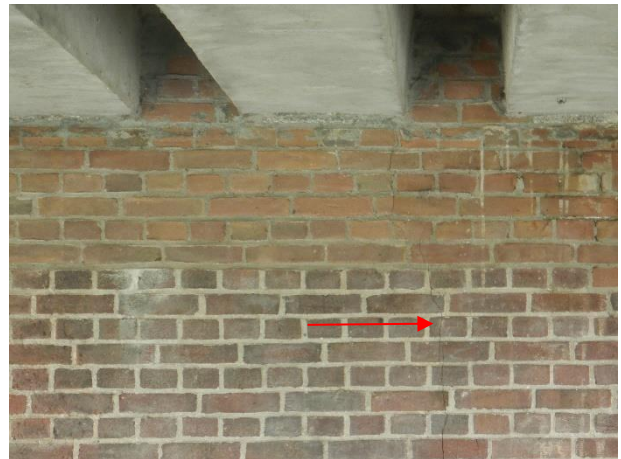
Foto 4.11: Verticale scheur metselwerk

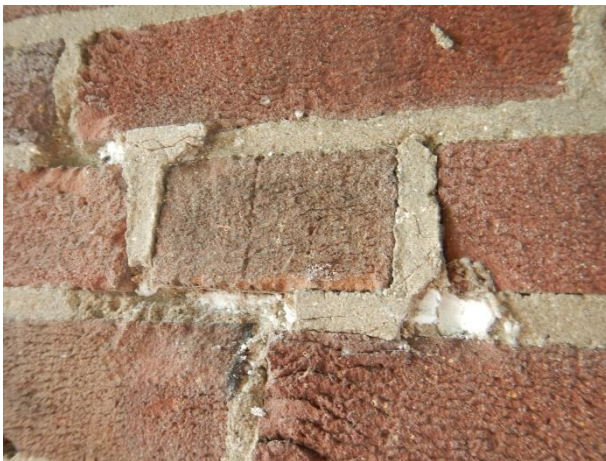
Foto 4.12: Voegwerk en stenen beschadigd

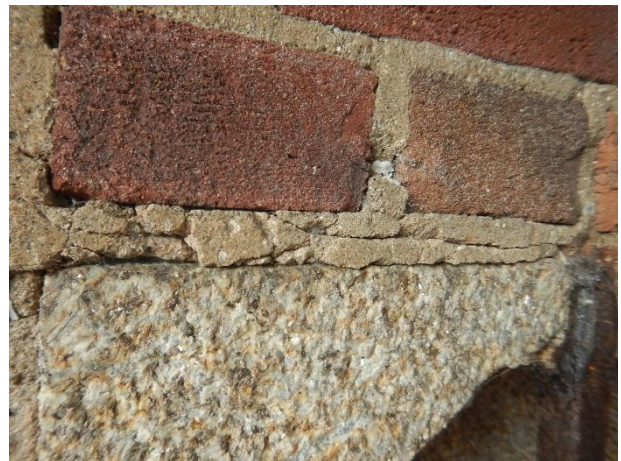
Foto 4.13: Voegwerk beschadigd

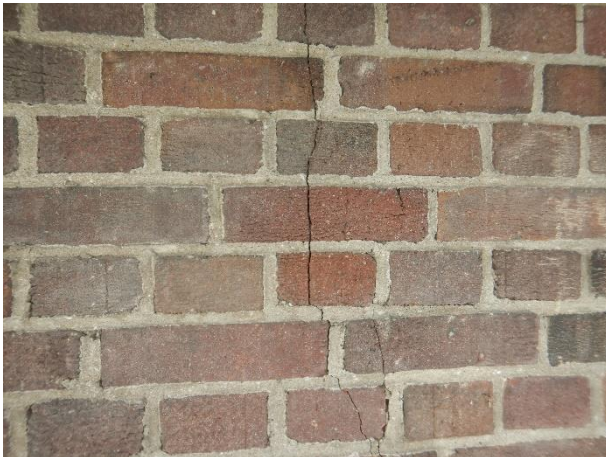
Foto 4.14: Verticale scheur metselwerk

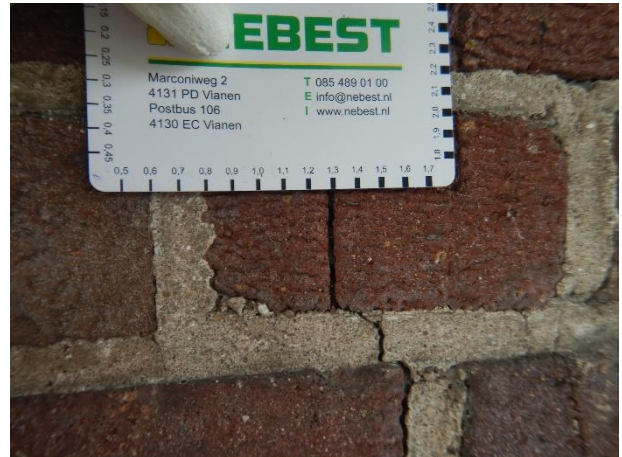
Foto 4.15: Verticale scheur metselwerk (1,3 mm)

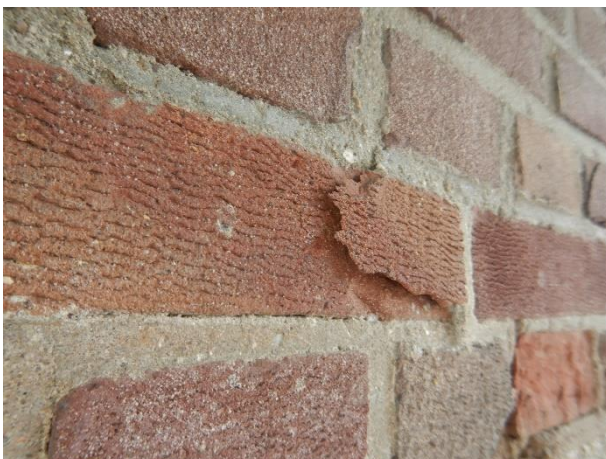
Foto 4.16: Vorstschade metselstenen

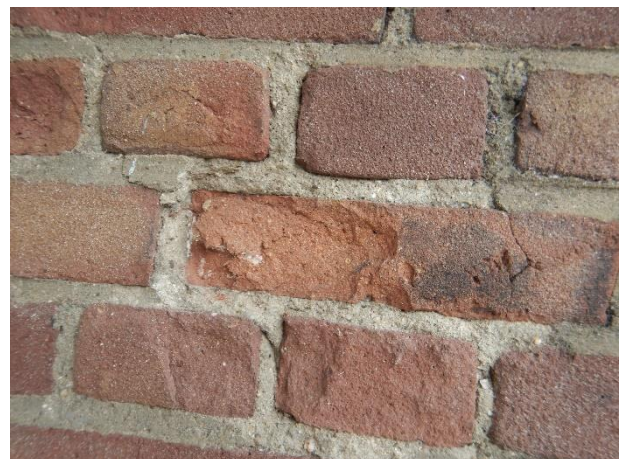
Foto 4.17: Vorstschade metselstenen

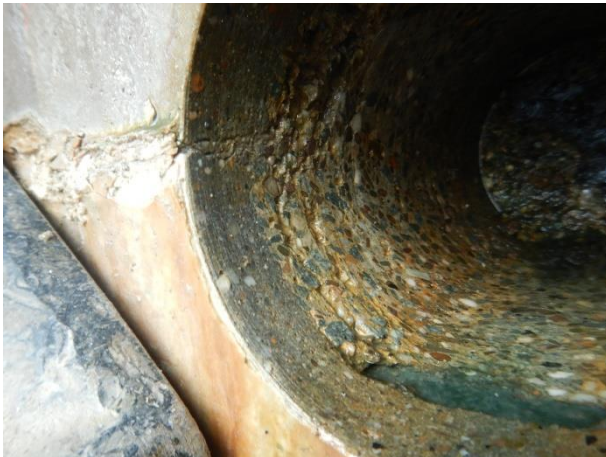
- Locatie K1 en C1: Beton achter de reparatielaag brokkelt af en vertoont scheuren tot 4-6 cm diep. Zie foto 5.1 en foto 5.3.
- Locatie C2: De reparatielaag is niet gecarbonateerd, achter de reparatie wel tot een diepte van max 35 mm.
- Locatie C3: Dikte reparatie tussen liggers in is 1-2 mm.
- Locatie K2 en C4: Beton achter de reparatielaag brokkelt af en vertoont scheuren tot 4-6 cm diep. De kern is tot het lijf van de stalen ligger geboord en deze vertoont corrosie.
- Onderzoekslocatie C5: Het beton is gecarbonateerd tot aan de wapening, de wapening vertoont corrosie.

Foto 5.1: Onderzoekslocatie K1 en C1, beton achter reparatie gescheurd en brokkelt af

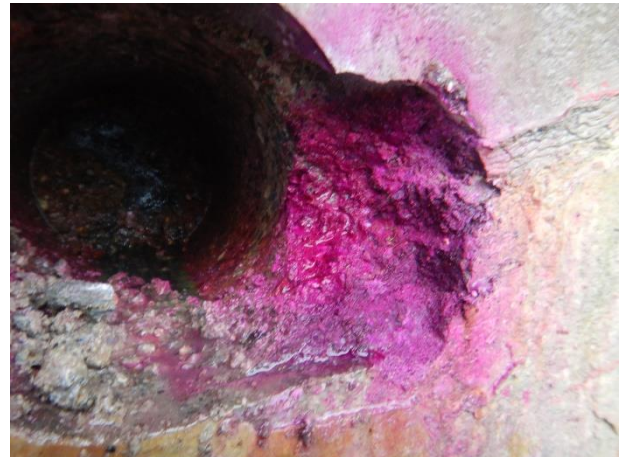
Foto 5.2: Onderzoekslocatie K1 en C1, beton afgebrokkeld en niet gecarbonateerd

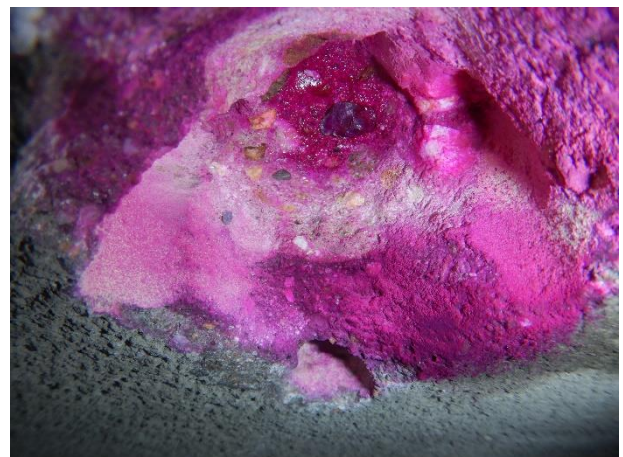
Foto 5.4: Onderzoekslocatie C2, reparatie niet gecarbonateerd, daarachter wel

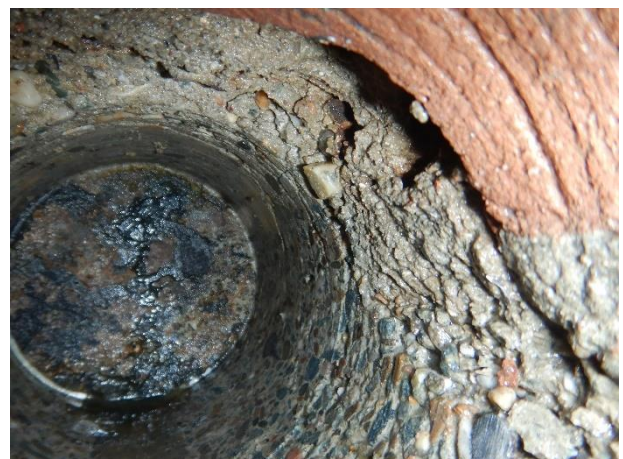
Foto 5.6: Onderzoekslocatie K2, beton achter reparatie gescheurd en brokkelt af

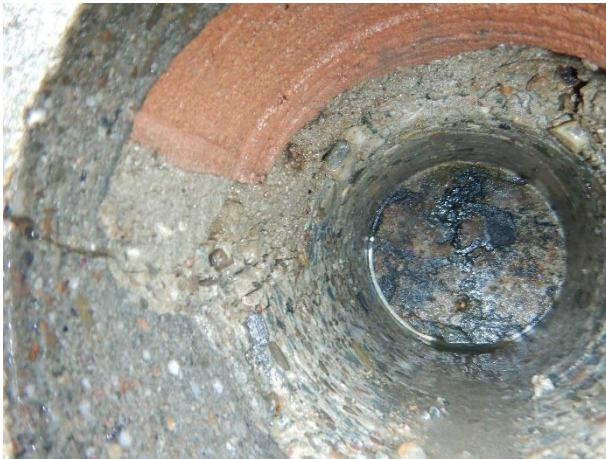
Foto 5.7: Onderzoekslocatie K2, corrosie lijf stalen ligger

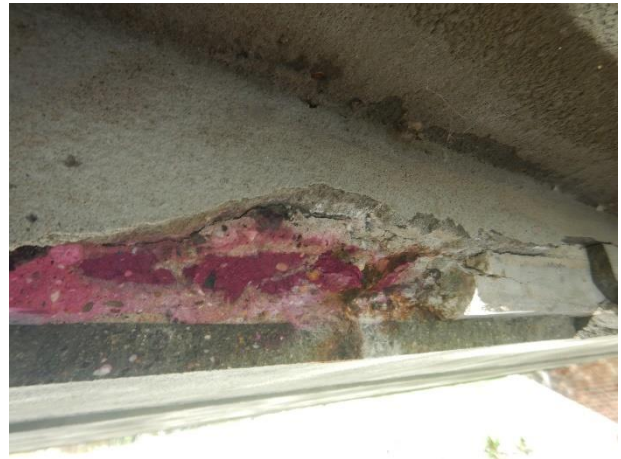
Foto 5.8: Onderzoekslocatie C5, beton tot wapening gecarbonateerd, wapening gecorrodeerd

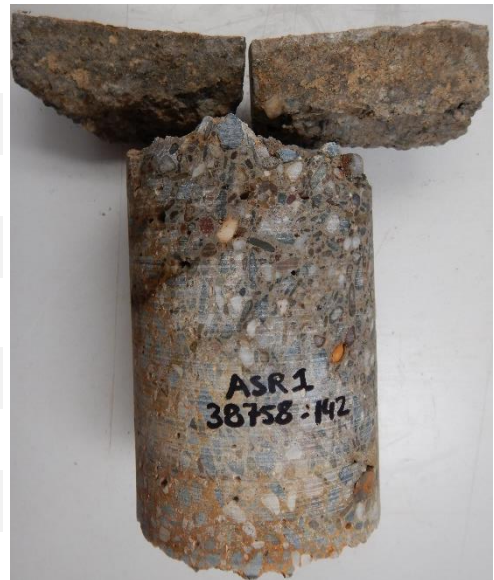
Afbeelding 1: Overzicht ASR1.

1. Overgang dekvloer naar beton bevat haarscheurtjes langs toeslagmateriaal.
2. Uitbloei aanwezig op zichtzijde.
3. Kern gebroken bij circa 34 mm.
4. De bevindingen wijzen er op dat er geen Alkali-Silica-Reactie aanwezig is.

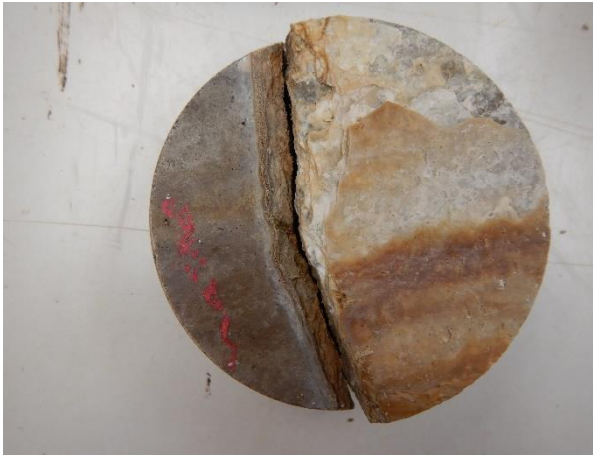
Afbeelding 2: Zichtzijde ASR1 met uitbloei.

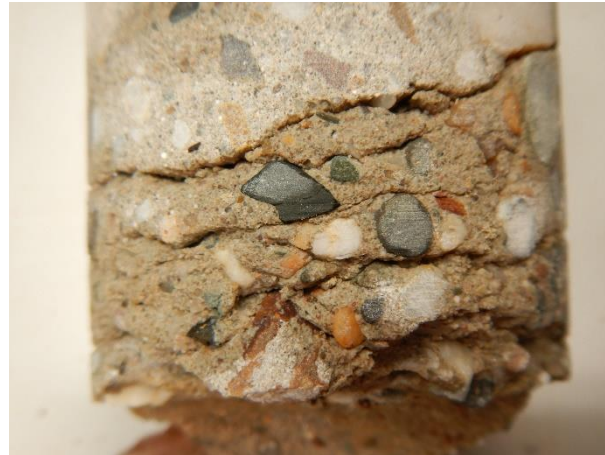
Afbeelding 3: Scheurvorming langs toeslagmateriaal

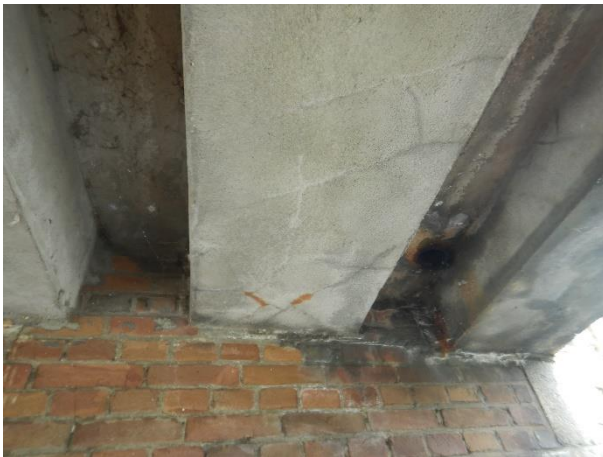
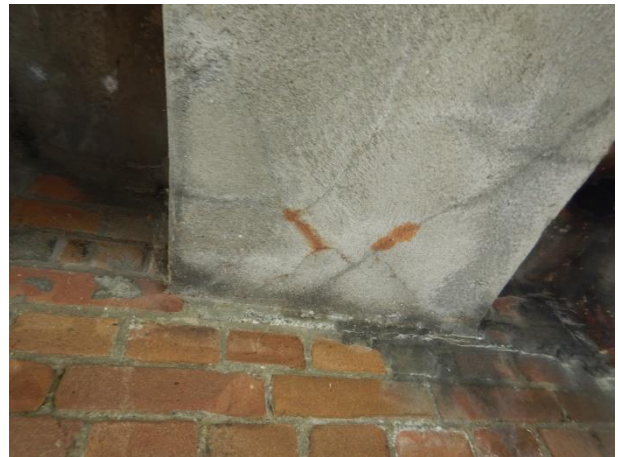
Foto: 1

Schade : Craqueléachtig scheurenpatroon

Opmerking : Met roestsporen

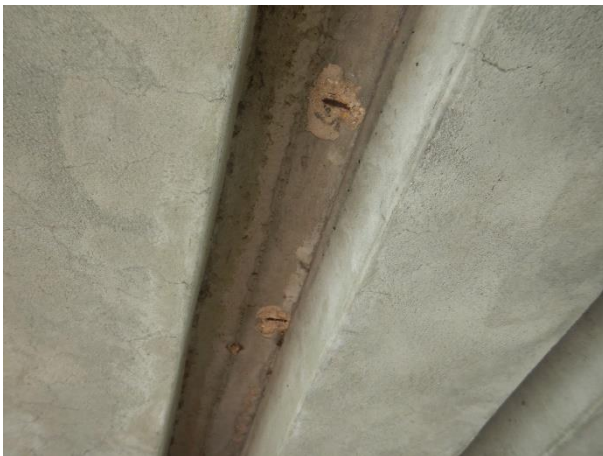
Foto: 3

Schade : Afgedrukt beton met zichtbare corrosie van de wapening

Opmerking : Dekking < 5 mm

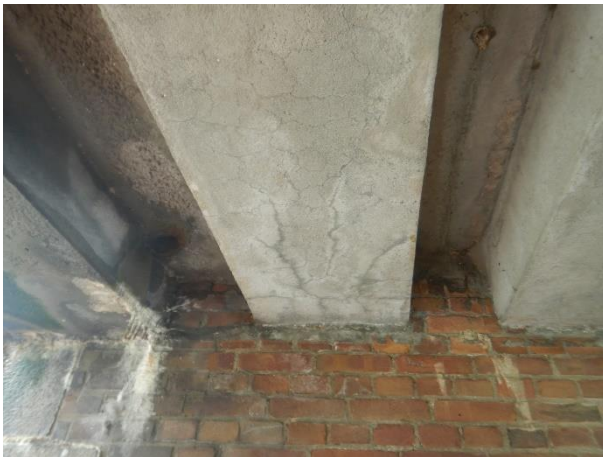
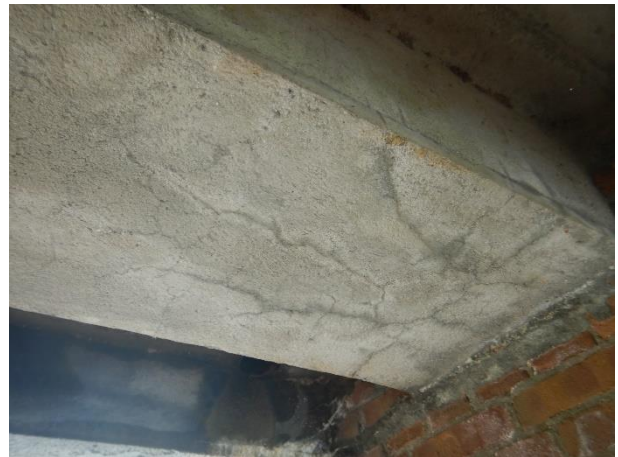
Foto: 6

Schade : Craqueléachtig scheurenpatroon

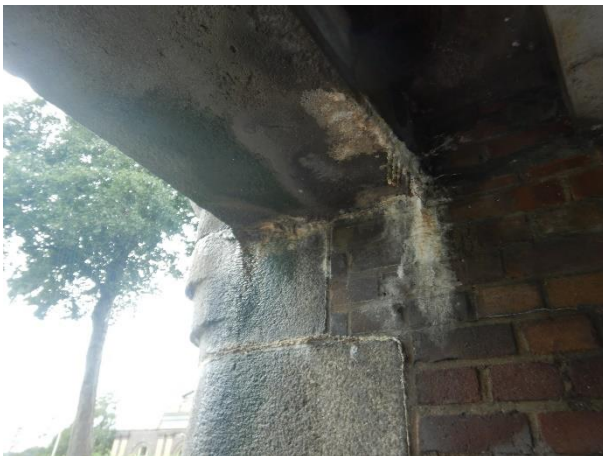
Foto: 8

Schade : Leksporen

Opmerking : Ter plaatse van oude hwa

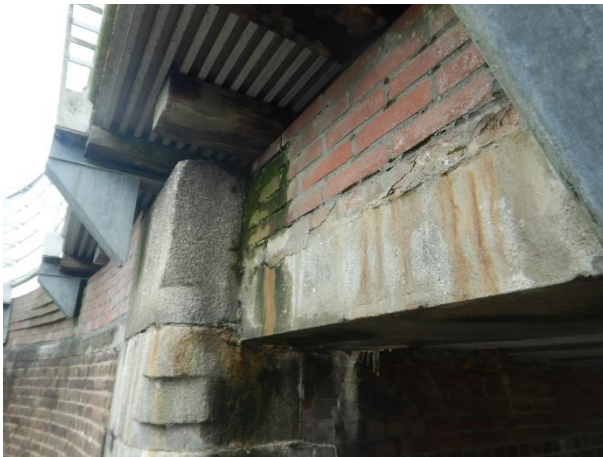
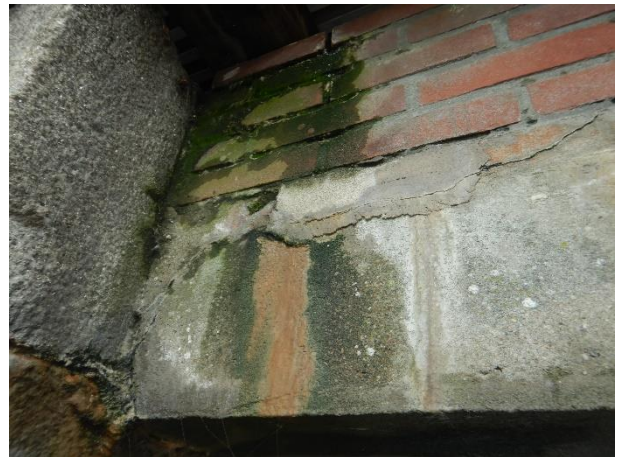
Foto: 10

Schade : Losse / holklinkende delen beton

Opmerking : Scheuren en afgedrukt beton

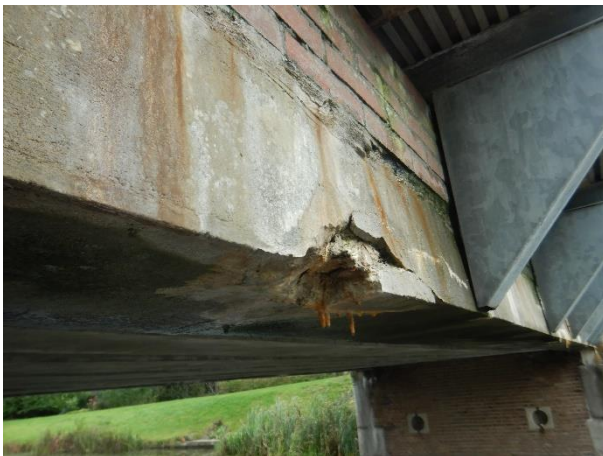
Foto: 13

Schade : Afgedrukt beton

Opmerking : Stuk hout in beton

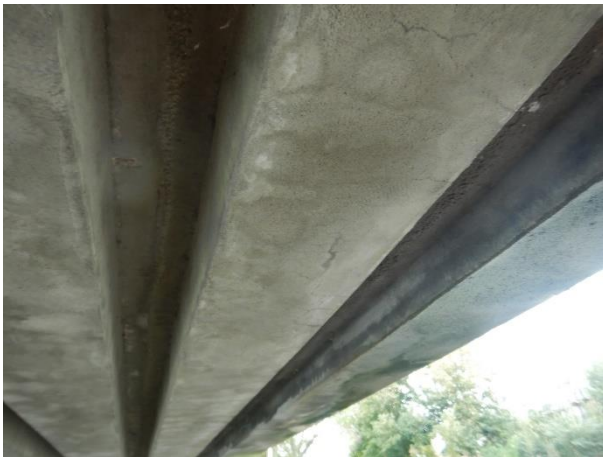
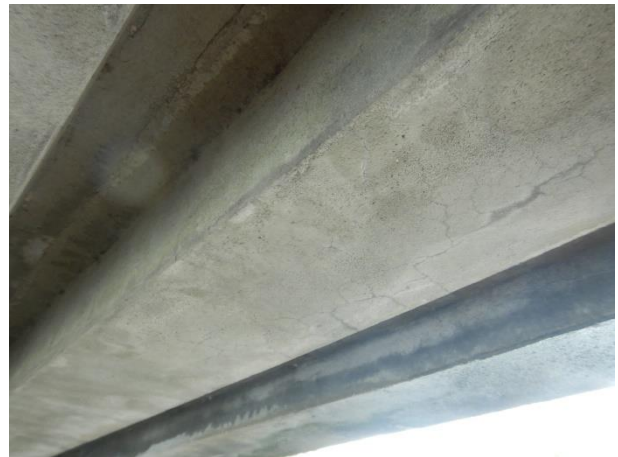
Foto: 20

Schade : Craqueléachtig scheurenpatroon

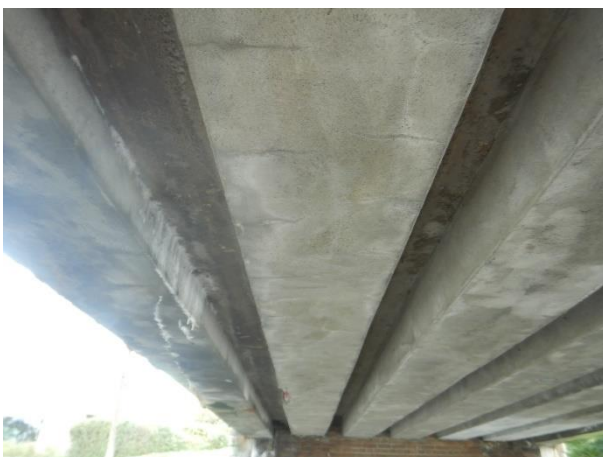
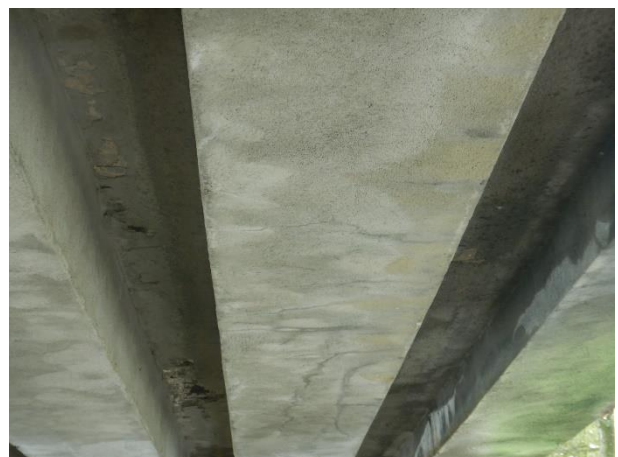
Foto: 24

Schade : Craqueléachtig scheurenpatroon

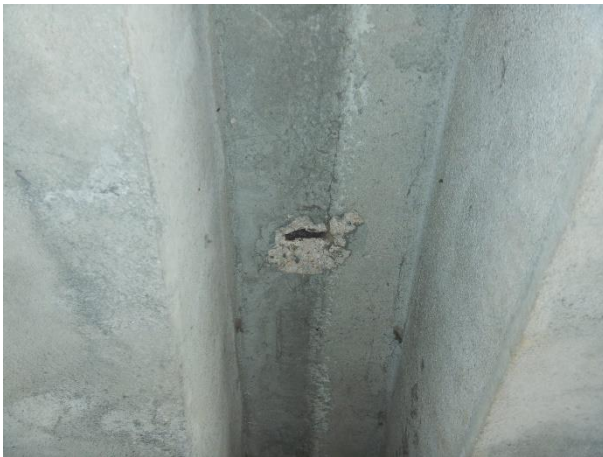
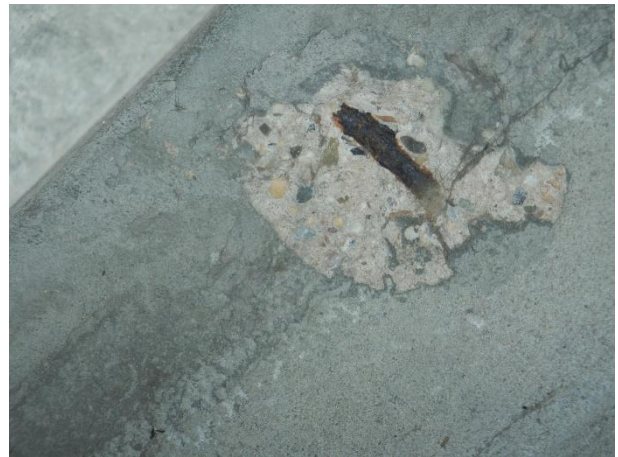
Foto: 28

Schade : Afgedrukt beton met zichtbare corrosie van de wapening

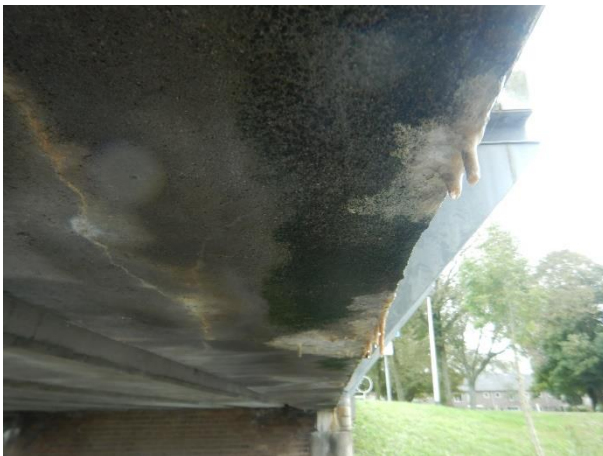
Foto: 33

Schade : Scheur, horizontaal georiënteerd

Opmerking : Scheuren met witte- en bruine uitbloeiingen zijkant dek

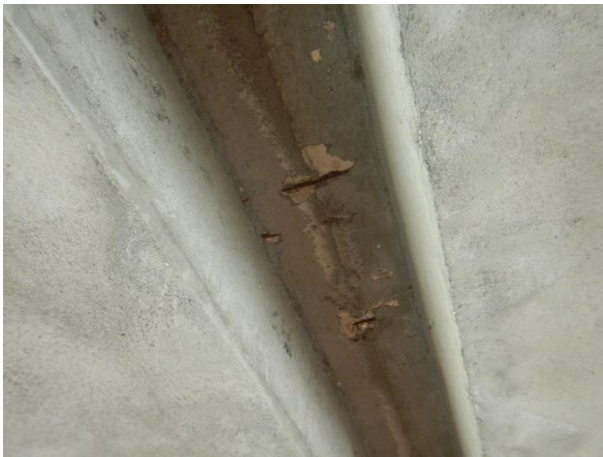
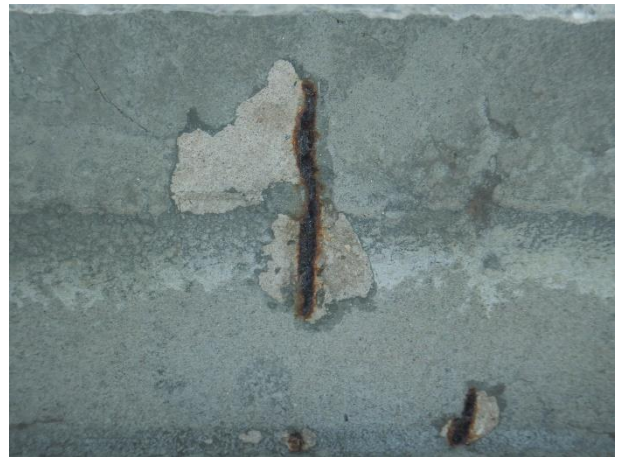
Foto: 38

Schade : Afgedrukt beton met zichtbare corrosie van de wapening

Opmerking : Dekking < 5 mm

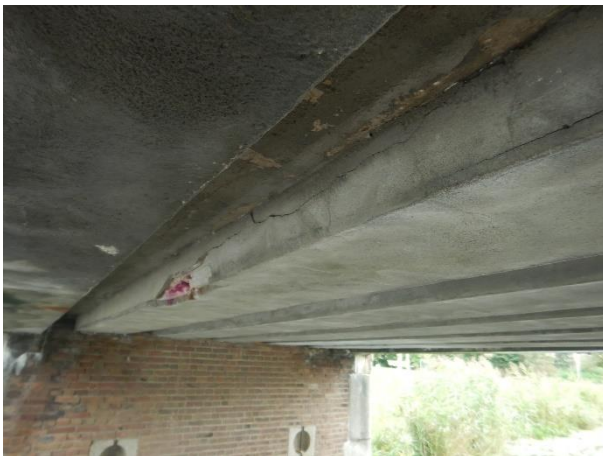
Foto: 41

Schade : Losse / holklinkende reparatie

Opmerking : Reparatie gescheurd en laat los

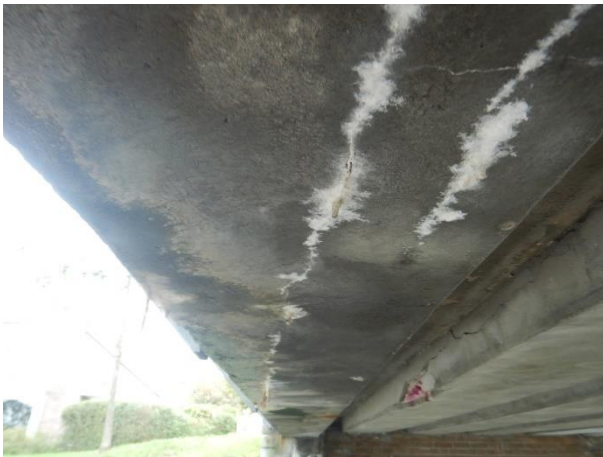
Foto: 45

Schade : Scheur, langsrichting georiënteerd

Opmerking : Scheur met witte uitbloeiing

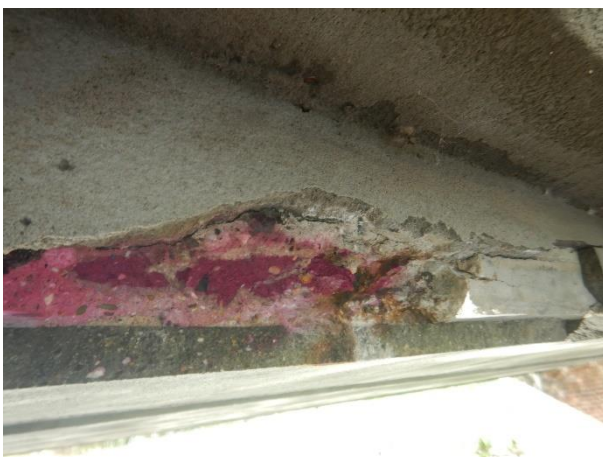
Foto: 74

Schade : Afdrukt beton met wapeningscorrosie en losliggende reparatie

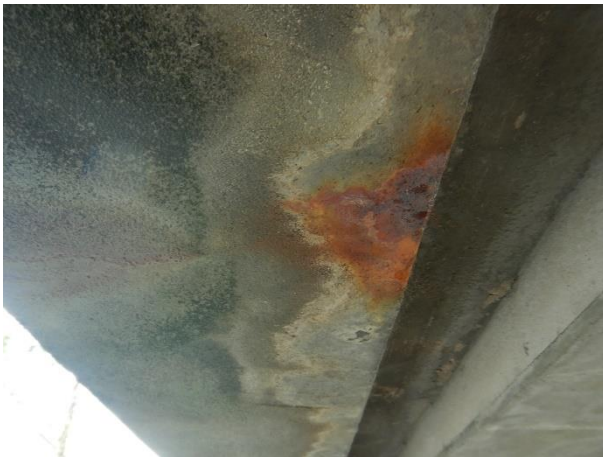
Foto: 48

Schade : Losse / holklinkende reparatie

Opmerking : Roestsporen aan oppervlak

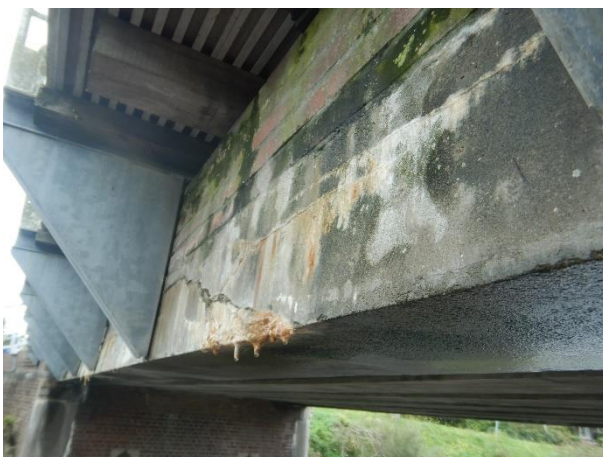
Foto: 61

Schade : Scheur, horizontaal georiënteerd

Opmerking : Scheuren met witte- en bruine uitbloeiingen zijkant dek

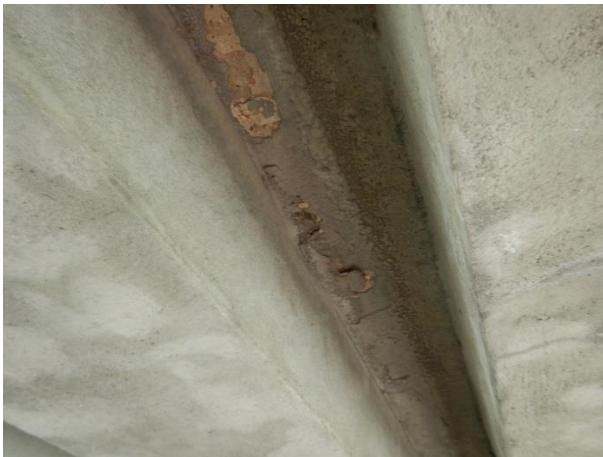
Foto: 50

Schade : Losse / holklinkende delen beton

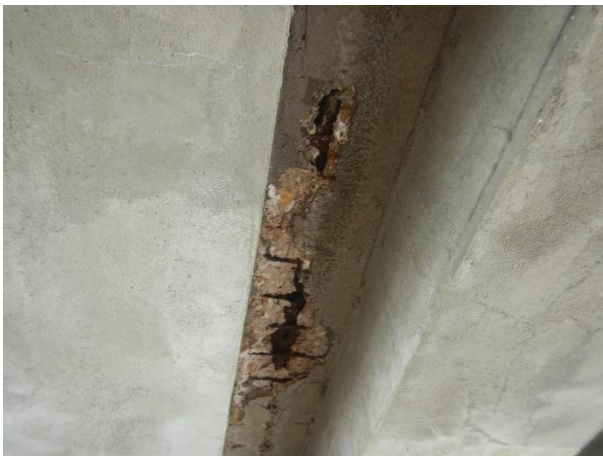
Foto: 52

Schade : Afdrukt en losliggend beton met wapeningscorrosie

Opmerking : Stalen buis is beton

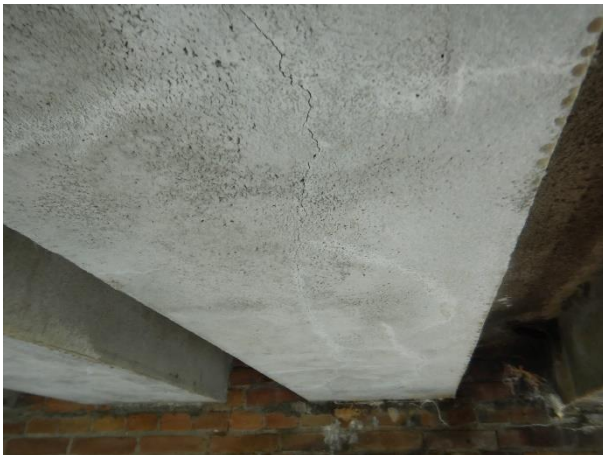
Foto: 59

Schade : Scheur, langsrichting georiënteerd

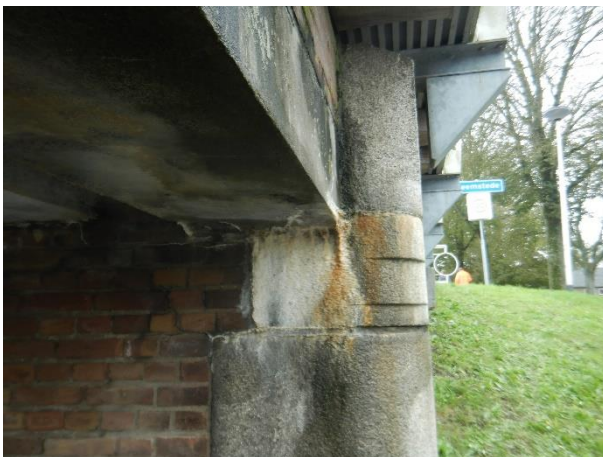
Foto: 64

Schade : Leksporen

Opmerking : Ter plaatse van oude hwa

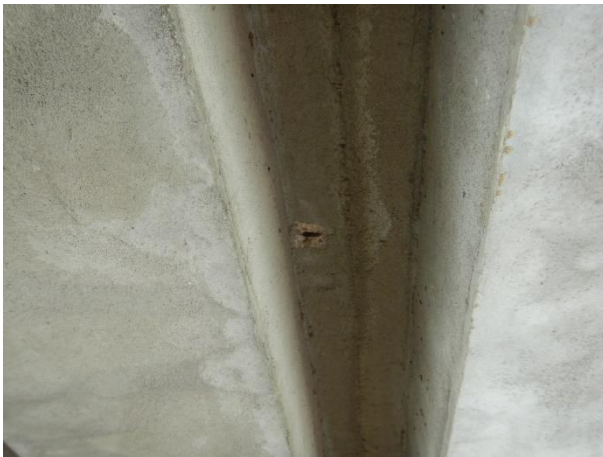
Foto: 66

Schade : Afgedrukt beton met zichtbare corrosie van de wapening

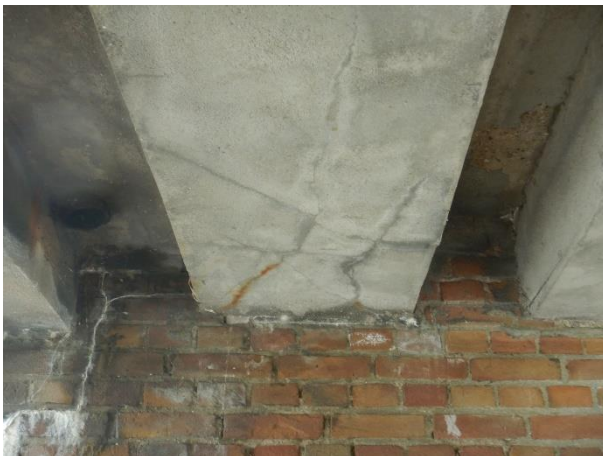
Foto: 68

Schade : Craqueléachtig scheurenpatroon

Opmerking : Met roestsporen

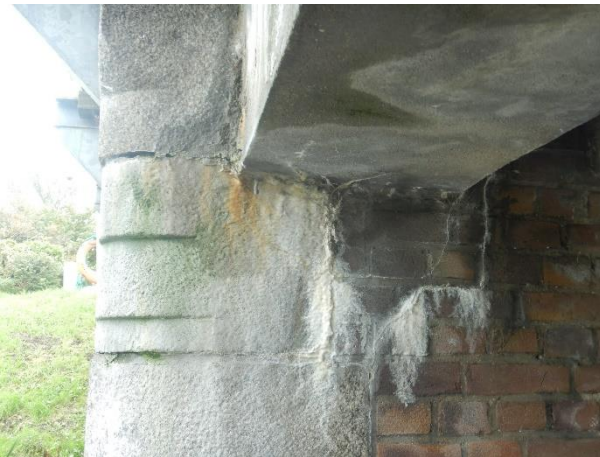
Foto: 70

Schade : Leksporen

Opmerking : Ter plaatse van oude hwa
