Advies Vrijheidsmonument Heemstede

Betreft: Vrijheidsmonument Heemstede

Adres: Vrijheidsdreef Heemstede

Datum: 6 november 2023

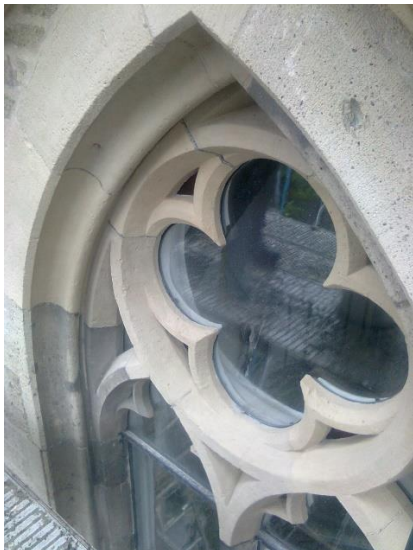
*Delen van dit tufstenen venster (bovenin links en in het midden) aan de Dom van Xanten zijn behandeld met een kalklaag om te tufsteen te verduurzamen.*
