# Quickscan Bronsteemavo te Heemstede

| <b>School:</b> | <b>Bronsteemavo</b> |
| <b>Adres:</b> | Overboslaan 28-32 |

Het schoolgebouw heeft op 4 april 2018 een quickscan ondergaan op zes onderdelen; uitstraling, bouwkundige staat, veiligheid, binnenmilieu, exploitatie en onderwijskundige staat. De constatering worden hieronder op hoofdlijnen toegelicht en via de verkeerslicht methode gevisualiseerd.

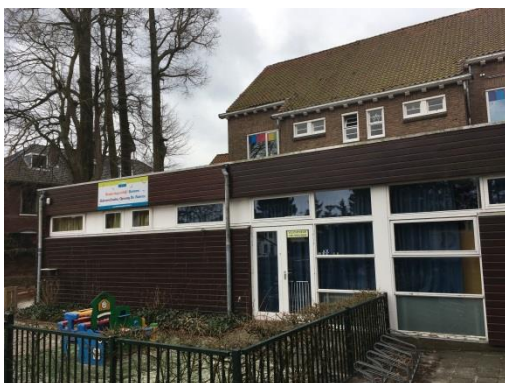
**Aanbouw aula (1978)**

Hierdoor hebben de uitbreidingen deels een afbreuk gedaan aan de gehele uitstraling van het gebouw. Het straalt niet meer een geheel uit.

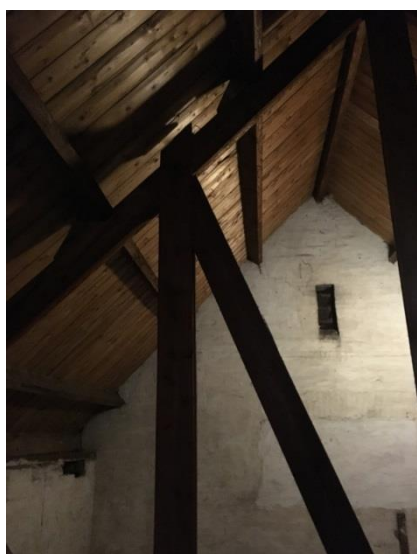
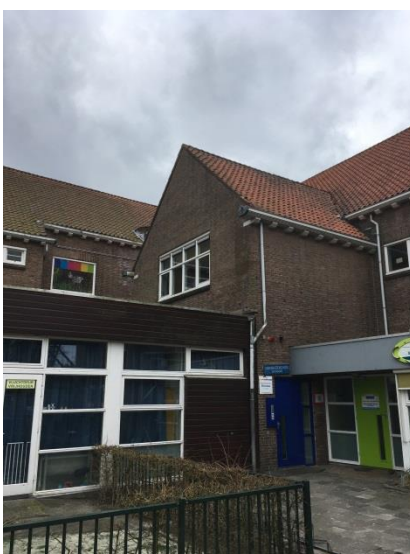
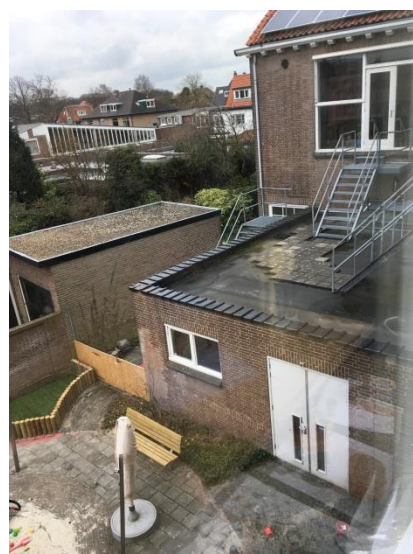
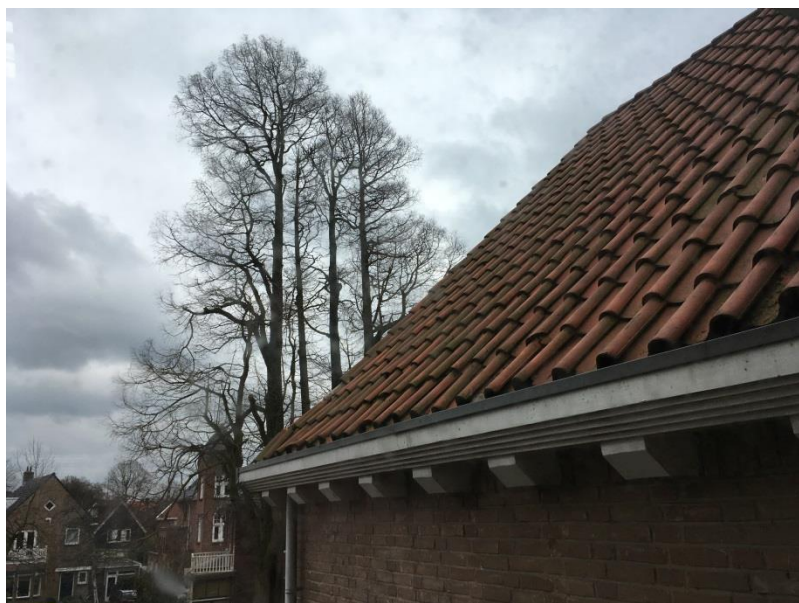
- **Daken:** op spitsdaken keramische dakpannen, hemelwaterafvoer recentelijk nog vernieuwd, dak niet geïsoleerd (van binnenkant met houtbeplating)
- Platte daken van bitumen: inspectie 2016, vervanging gepland in 2022
- Alleen zoldervloer geïsoleerd

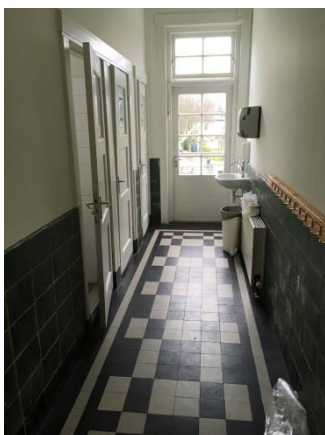
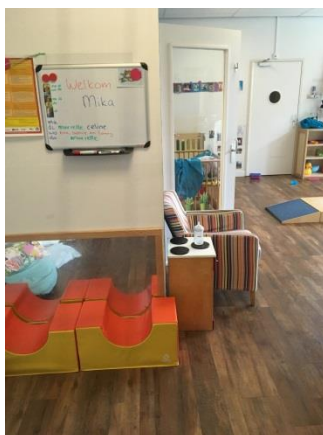
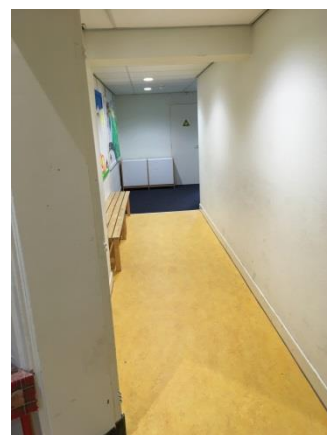
- **Vloeren:** In het oorspronkelijke gedeelte is de oorspronkelijke tegelvloer nog aanwezig, beschadigingen zijn niet te zien. Daarnaast is in andere ruimten laminaat of linoleum aanwezig.

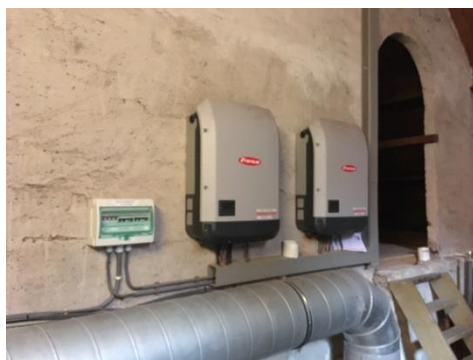
- **CV-ketels:**
- De gemeente is voornemens om de technische ruimte op de zolder te verplaatsen en daarmee de tweede verdieping/ zolder functioneel te maken door o.a. bereikbaarheid via een doorlopend trappenhuis.

Momenteel wordt het vervangen van de centrale verwarming op een nieuwe locatie voorbereid. De locatie van de stookruimte wordt verplaatst van de huidige locatie boven het centrale trappenhuis op de tweede verdieping naar de oostelijke vleugel van de voormalige gymzaal. Hierdoor wordt de ruimte boven het centrale trappenhuis vrij voor een (mogelijke) doorgang van het trappenhuis naar de tweede verdieping.

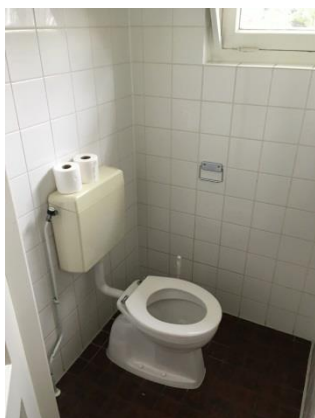
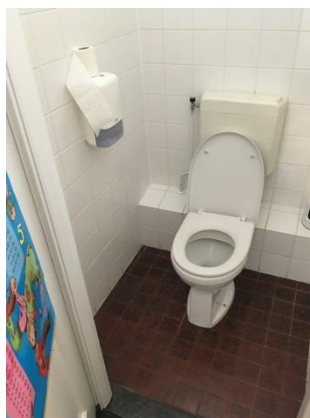
- **Sanitair** het sanitair is verouderd en aan vervanging toe.

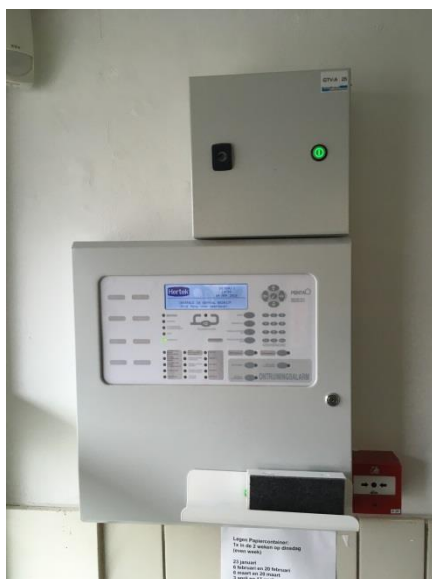
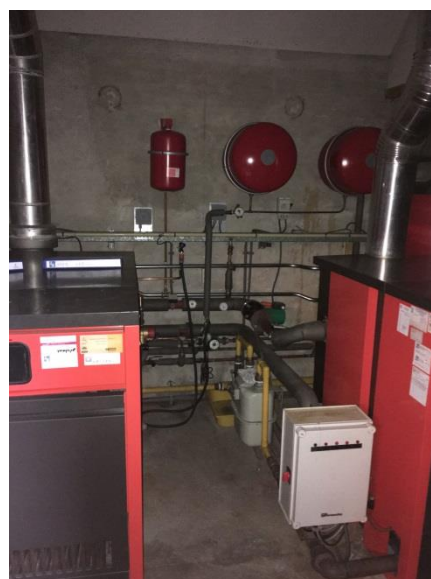
- **Elektrische Installaties:** Er is een gebouwbeheersysteem aanwezig. Het is niet bekend of en wanneer de overige elektrische installatie vervangen is.

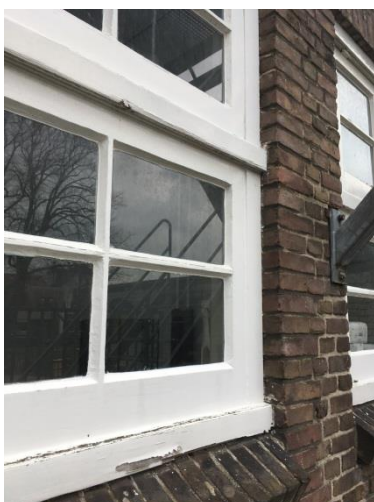
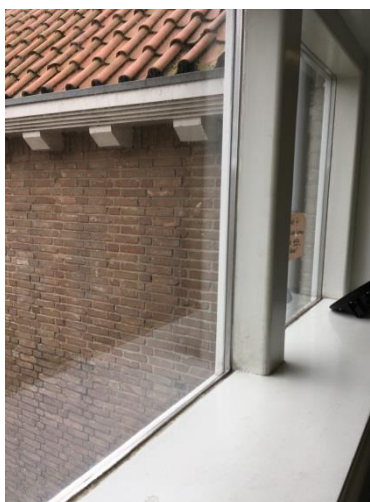
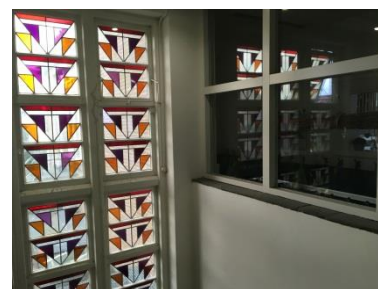
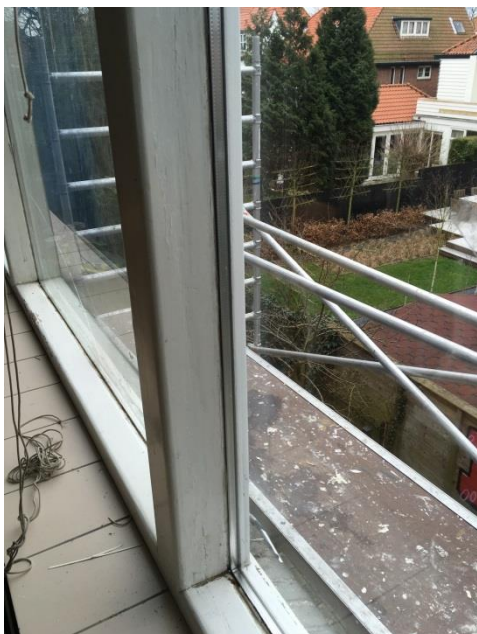
- **Riolering:** Er is niet bekend of de riolering vervangen is.
- **Dubbel glas:** Zowel buitenkozijnen als kozijnen in binnenliggende scheidingswanden van het gebouw hebben dubbelglas. Momenteel vindt reparatie van de buitenkozijnen plaats, waar nodig.

In het verleden zijn veiligheidsproblemen ondervonden betreffende de aanwezige buitenkozijnen. Deze bleken bij storm niet veilig te zijn. Momenteel vindt naast het schilderwerk van deze kozijnen ook reparatie van deze kozijnen plaats. Hierdoor wordt verwacht dat de veiligheidsproblemen verholpen kunnen worden.

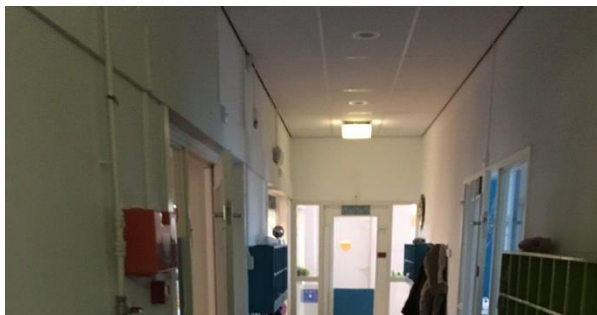
- **Plafonds:** In delen van de klas- en instructieruimten en circulatieruimte is systeemplafond aanwezig.

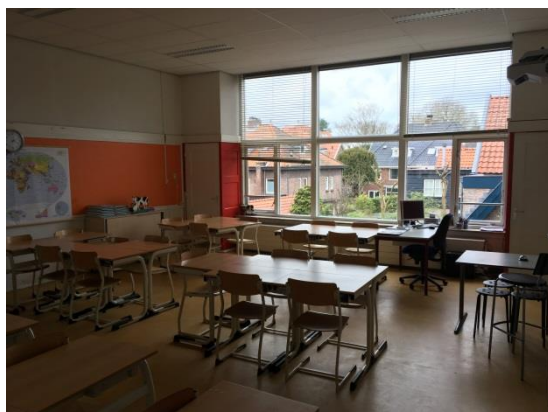
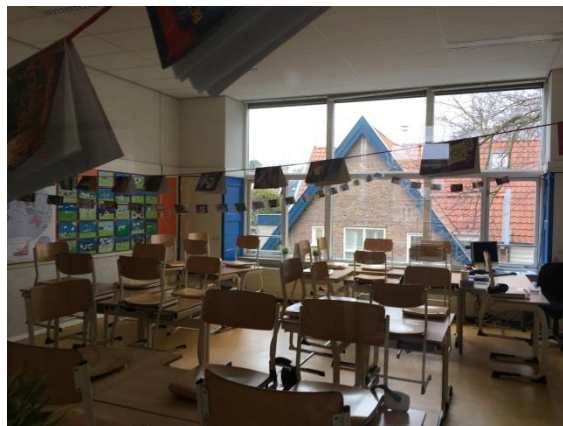
Binnen het gebouw is geen mechanische ventilatie aanwezig. De natuurlijke ventilatie (door te openen ramen) is op een hoogte van < 1.80m aanwezig. Hierdoor moeten leerlingen in de tocht zitten.
