## ONDERZOEKSRAPPORT

### **Gemeente Heemstede** **Onderzoek** **boombeworteling**

Rapportnummer: 210555  
Datum: 25-10-2021

Onderzoeksrapport: 210555  
Project: Onderzoek boombeworteling  
Locatie: Van Merlenlaan, HEEMSTEDE

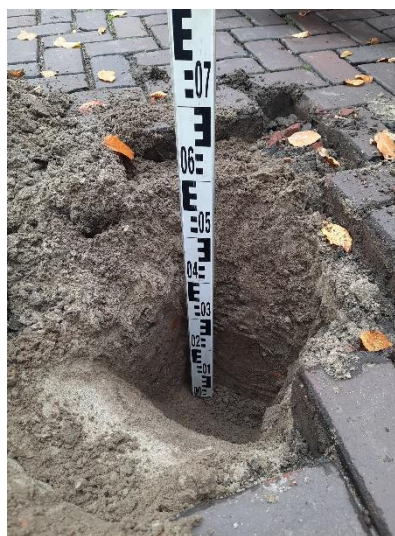
Afbeelding 11: Profiel 1

#### Profiel 1: Onder het wegdek bij huisnr. 2

| Diepte (cm) | Bodemsamenstelling | Beworteling |
|---|---|---|
| 5-90 | Verdicht wit zand met puin | Geen beworteling |

| Profielnr. | Locatie | Beworteling | Impact graafwerkzaamheden | Advies |
|---|---|---|---|---|
| <b>1 t/m 5</b> | Onder wegdek | Geen beworteling | Geen | Locatie van nieuwe huisaansluitingen kan hetzelfde blijven. Ook het hoofdriool kan onder het wegdek worden gerealiseerd. |

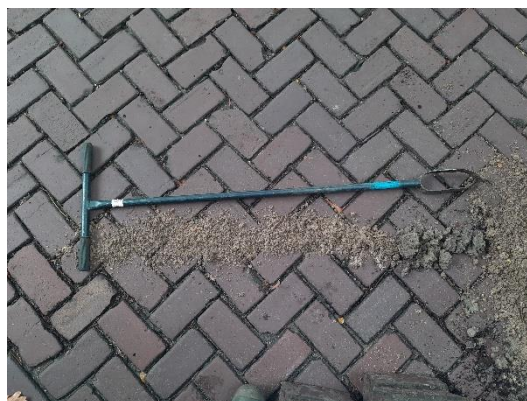
Afbeelding 13: Profiel 2

#### Profiel 2: Onder het wegdek bij huisnr. 4b

| Diepte (cm) | Bodemsamenstelling | Beworteling |
|---|---|---|
| 5-100 | Verdicht wit zand | Geen beworteling |
| 100-120 | Grijs zand | Geen beworteling |
| 120-130 | Venig donker zand | Geen beworteling |

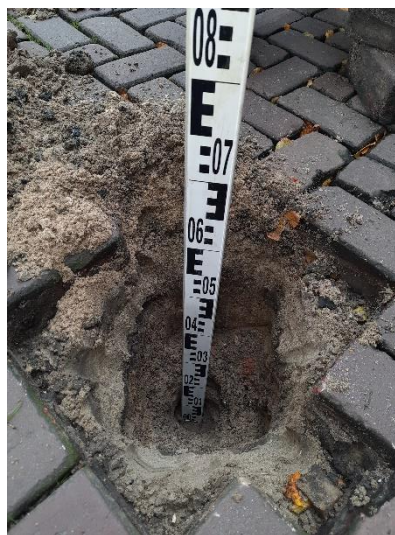
Afbeelding 15: Profiel 3

### Profiel 3: Onder het wegdek bij Burg. Van Doornkade 5

| Diepte (cm) | Bodemsamenstelling | Beworteling |
|---|---|---|
| 5-50 | Verdicht wit zand met puin en asfalt | Geen beworteling |
| 50-55 | Asfaltlaag/steenlaag | Geen beworteling |

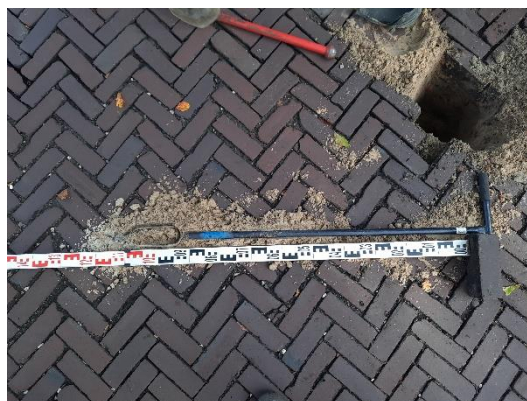
Afbeelding 17: Profiel 4

### Profiel 4: Onder het wegdek bij huisnr. 28a

| Diepte (cm) | Bodemsamenstelling | Beworteling |
|---|---|---|
| 5-130 | Verdicht wit zand | Geen beworteling |

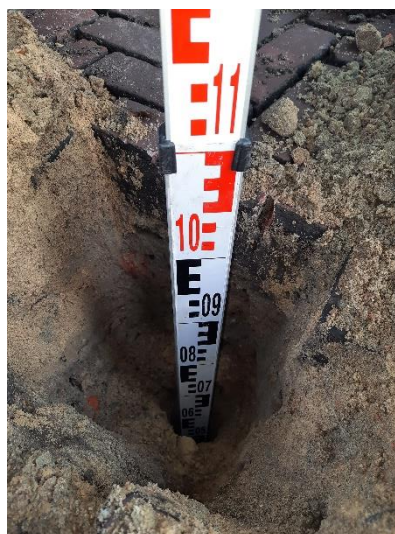
Afbeelding 19: Profiel 5

**Profiel 5: Onder het wegdek bij huisnr. 38**

| Diepte (cm) | Bodemsamenstelling | Beworteling |
|---|---|---|
| 5-130 | Verdicht wit zand | Geen beworteling |

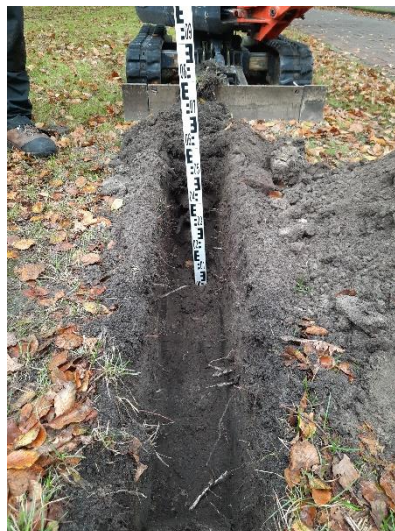
Afbeelding 21: Profiel 6

**Profiel 6: In de berm bij huisnr. 19a**

| Diepte (cm) | Bodemsamenstelling | Beworteling |
|---|---|---|
| 0-10 | Humeus zand | Intensief fijn beworteld |
| 10-60 | Licht humeus zand, op 50cm leiding/kabel | Extensief fijn beworteld |

| Profielnr. | Locatie | Beworteling | Impact graafwerkzaamheden | Advies |
|---|---|---|---|---|
| <b>6, 7 en 9</b> | In berm bij huisnr. 19a en 19b en 25/27. | Intensief fijn beworteld in bovenste 60cm | Beperkt/aanzienlijk | Huisaansluitingen kunnen op dezelfde locatie. Wel moet het graaftracé zo smal mogelijk blijven. |

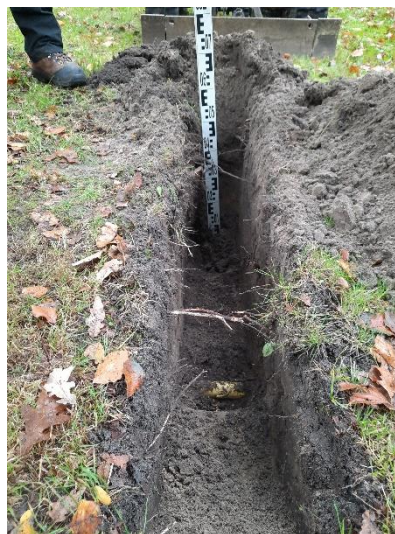
Afbeelding 23: Profiel 7

**Profiel 7: In de berm bij huisnr. 19b**

| Diepte (cm) | Bodemsamenstelling | Beworteling |
|---|---|---|
| 0-50 | Humeus zand | Intensief fijn beworteld |
| >50 | Grijs zand, leiding/kabel | Niet beworteld |

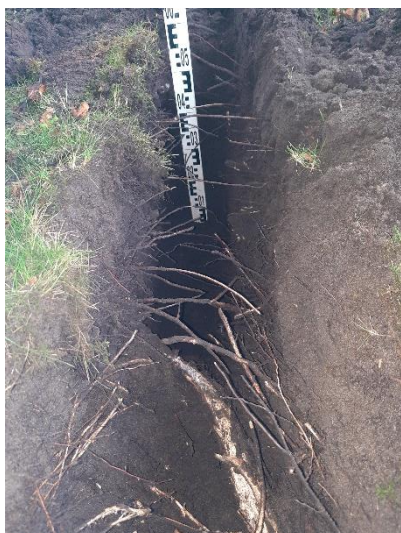
Afbeelding 24: Profiel 8

**Profiel 8: In de berm bij huisnr. 23**

| Diepte (cm) | Bodemsamenstelling | Beworteling |
|---|---|---|
| 0-10 | Humeus zand | Intensief fijn en grof beworteld (beworteling van ca. 7cm) |
| 10-50 | Humeus zand | Intensief fijn beworteld |
| 50-60 | Licht humeus zand | Extensief fijn beworteld |

| Profielnr. | Locatie | Beworteling | Impact graafwerkzaamheden | Advies |
|---|---|---|---|---|
| <b>8, 10 en 11</b> | In berm bij huisnr. 23, 31 en 37 | Intensief fijn en grof beworteld in bovenste 60cm | Onhoudbaar | De nieuwe huisaansluitingen onder de opritten aanleggen of d.m.v. boortechnieken de huisaansluitingen aanleggen. |

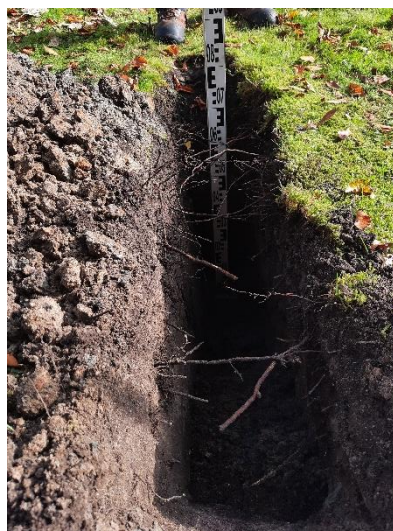
Afbeelding 27: Profiel 9

Tijdens de werkzaamheden is het grondwater niet bereikt. Wel is op sommige locaties de veenlaag aangetroffen van het boezemgebied. Ook is bij profielkuil 9 een vochtige laag met roestvlekken aangetroffen. Dit is een indicatie dat in deze laag het grondwater fluctueert of dat in deze laag geregeld water stagneert.

**Profiel 9: In de berm bij huisnr. 25/27**

| Diepte (cm) | Bodemsamenstelling | Beworteling |
|---|---|---|
| 0-15 | Humeus zand | Intensief fijn beworteld |
| 15-70 | Grijsig zand, leiding op ca. 70cm | Extensief fijn beworteld |
| 70-80 | Vochtig wit zand met roestvlekken | Niet beworteld |

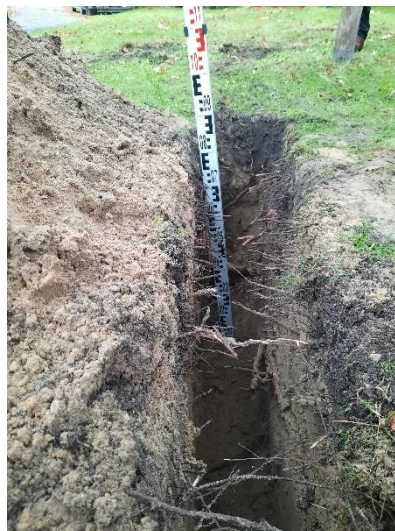
Afbeelding 29: Profiel 10

**Profiel 10: In de berm bij huisnr. 31**

| Diepte (cm) | Bodemsamenstelling | Beworteling |
|---|---|---|
| 0-80 | Humeus zand | Intensief fijn en grof beworteld |
| >80 | Wit (duin)zand | Geen beworteling |

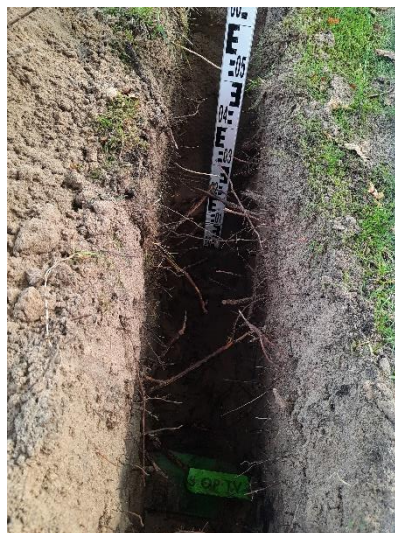
Afbeelding 31: Profiel 11

### Profiel 11: In de berm bij huisnr. 37

| Diepte (cm) | Bodemsamenstelling | Beworteling |
|---|---|---|
| 0-50 | Humeus zand | Intensief fijn beworteld |
| 50-60 | Humeus zand | Intensief grof beworteld (ca. 4cm) |
| >60 cm | Wit (duin)zand, leiding/kabel | Geen beworteling |

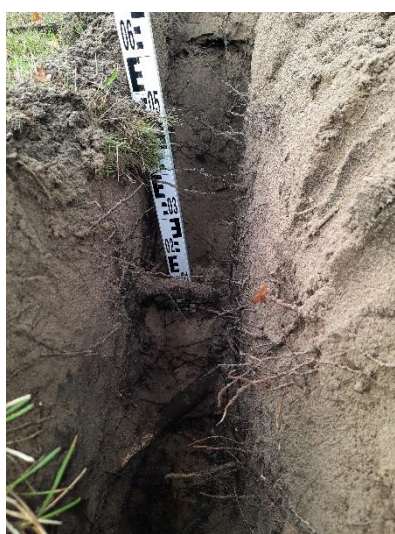
Afbeelding 32. Bodemprofiel

| Diepte (cm) | Bodemgelaagdheid | Beworteling |
|---|---|---|
| 0-40 | Humeus zand | Intensief fijn beworteld |
| 40-60 | Humeus zand | Intensief fijn en grof beworteld (wortels 5-7 cm) |

Door de intensieve beworteling van de boom 2261 en de korte afstand van de stamvoet waarop de nieuwe inrit zal worden gerealiseerd, zal de boom onder veel wortelverlies lijden. De verwachting is dat dit ernstige gevolgen zal hebben op het duurzaam behoud van de boom. De boom zal in conditie afnemen en mogelijk instabiel worden. Verder zal de boom door het conditieverlies en het wortelverlies vatbaarder zijn voor schimmels. Ook is de kans op stamschade aan de boom tijdens de werkzaamheden en na de realisatie reëel. Er moet worden geconcludeerd dat de boom onhoudbaar is als de plannen worden uitgevoerd zoals voorgenomen. Als het belang van behoud van de boom groter is dan de realisatie van de inrit, adviseren wij van een nieuwe inrit op deze locatie af te zien.
