Aan : college van B&W
Van : John van Wanum
Team : Bouw- en woningtoezicht
Datum : 30 januari 2023
Kenmerk : 1161609
Onderwerp : **Risicovolle projecten**
Ingebracht in de cie. Ruimte van 17 november 2022

Bijlage: Overzicht kelders vanaf 2012

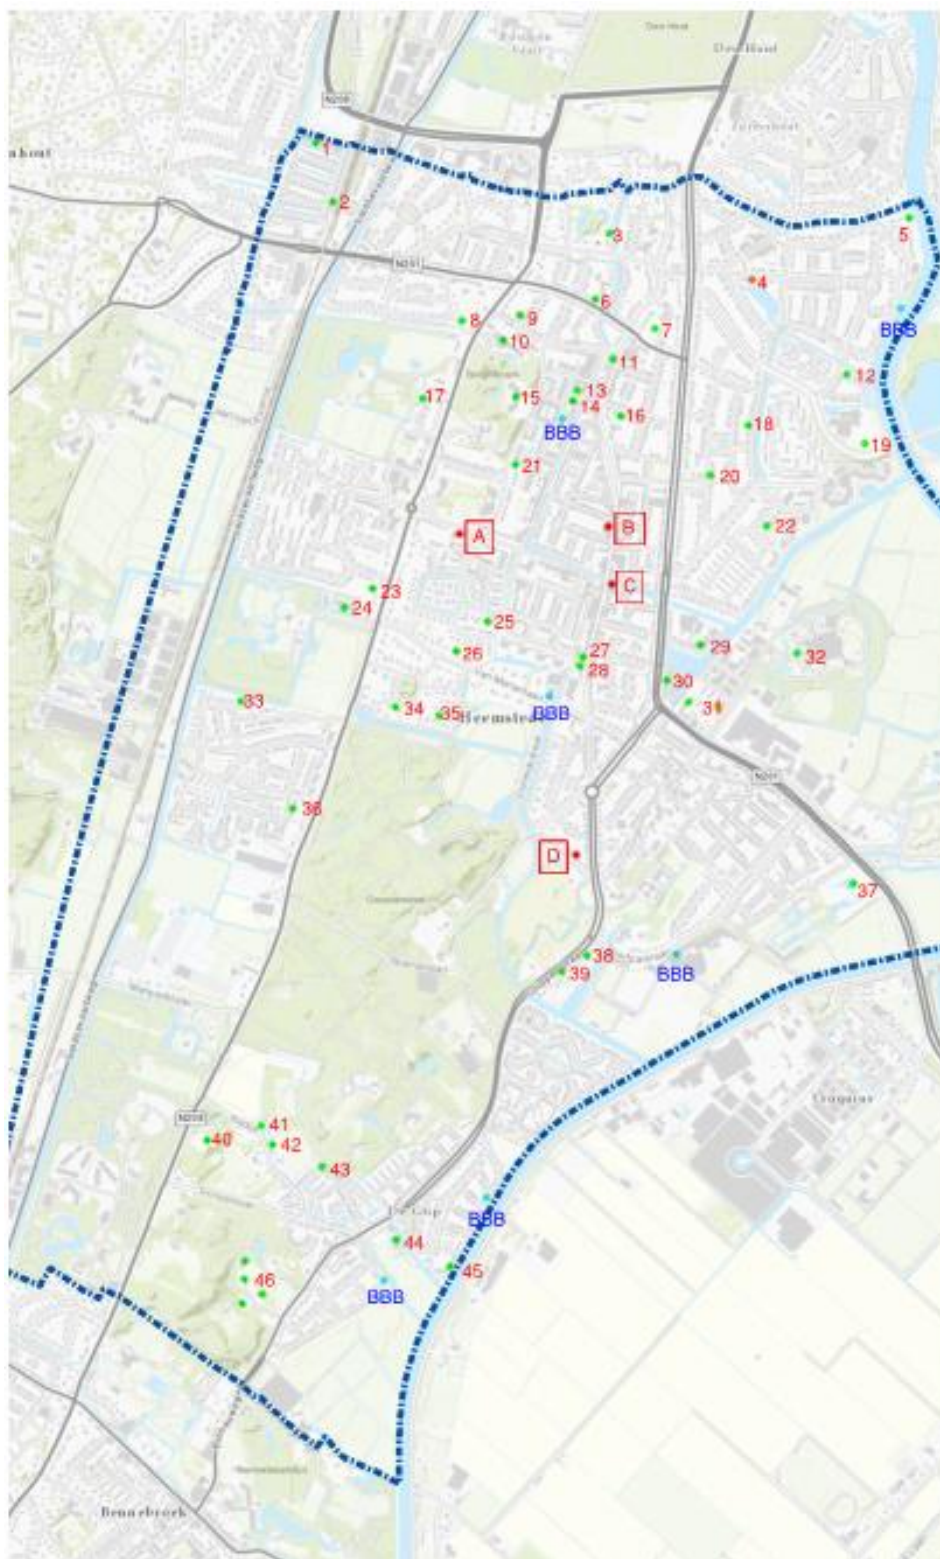
In deze bijlage is een overzicht opgenomen van de kelders en bergbezinkbassins die na 1989 zijn vergund en uitgevoerd. Van deze 46 gerealiseerde kelders en 5 bergbezinkbassins hebben er, voor zover bekend, 4 tot schade geleid bij de naastgelegen panden (A, B, C en D op het overzicht). De door de inspreker genoemde schade aan het pand Paulus Potterlaan 4 is niet bekend bij ons en daarom niet opgenomen bij de bij ons bekende schadegevallen. Hieronder vindt u een verklaring van de schadegevallen.
