Verhardingsonderzoek en -advies
asfaltverharding Heemstedse Dreef e.o. in
Heemstede

Projectnummer : e190396401
Offertenummer en datum : o191489/advn/ade/dvh
Titel rapport : Verhardingsonderzoek en -advies diverse wegen te
Heemstede
Status rapport : Definitief

Naam opdrachtgever : Gemeente Heemstede
Adres : Raadhuisplein 1
Plaats : 2101 HA HEEMSTEDE
Naam contactpersoon : de heer M. Hin
Datum opdracht : 18 december 2019
Kenmerk opdracht : 513091

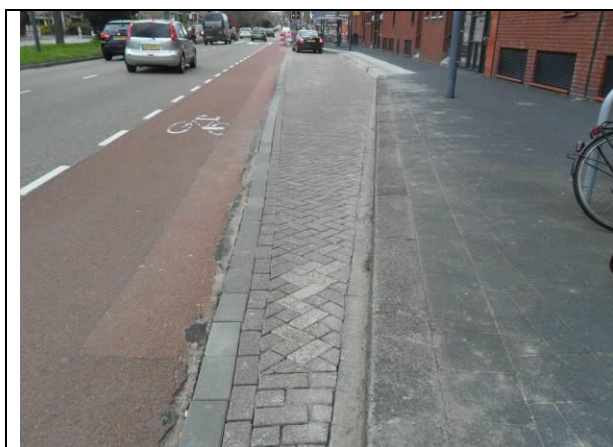
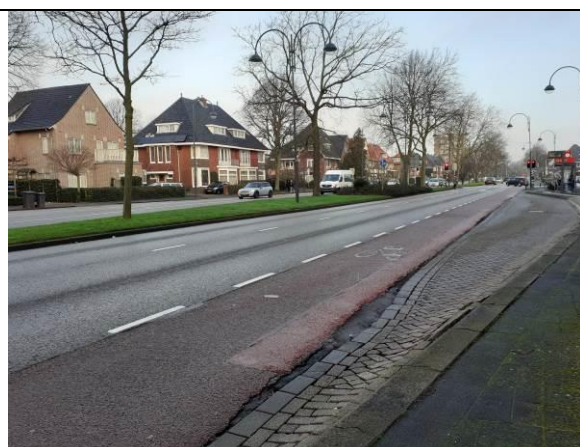
Figuur 4 Kenmerkende schades op de Heemsteedse Dreef (zuid-noord)

Sommige aangetroffen schades tijdens het onderzoek in 2015 zijn hersteld. Er zijn recentere reparatievakken aanwezig, bijvoorbeeld bij de busstrook ter plaatse van de bushalte Wipperplein (noord - zuid), zie Figuur 8. Op andere plaatsen is de kwaliteit van de verharding achteruit gegaan en zijn de schades erger geworden, bijvoorbeeld van lichtmatige rafeling naar matige-ernstige rafeling, zie Figuur 6. Er is gedurende de jaren ook nieuwe schade ontstaan, bijvoorbeeld ter plaatse van bushalte Wipperplein waar de elementenverharding verschoven is, zie Figuur 4.

Bushalte Wipperplein (zuid – noord), in 2015

Bushalte Wipperplein (zuid – noord), in 2020

- Sommige schades, aangetroffen tijdens het onderzoek in 2015, zijn hersteld. Er zijn recentere reparatievakken aanwezig, bijvoorbeeld bij de busstrook ter plaatse van de bushalte Wipperplein, zie Figuur 8. Op andere plaatsen is de kwaliteit van de verharding achteruit gegaan en zijn de schades erger geworden, bijvoorbeeld van lichtmatige rafeling naar matige-ernstige rafeling, zie Figuur 6. Er is gedurende de jaren een nieuwe schade opgetreden, bijvoorbeeld t.p.v. bushalte Wipperplein waar de elementenverharding verschoven is (vermoedelijk i.v.m. ontbreken van funderingslaag en/of bezweken/verbrijzeld funderingslaag onder de elementen verharding), zie Figuur 4.

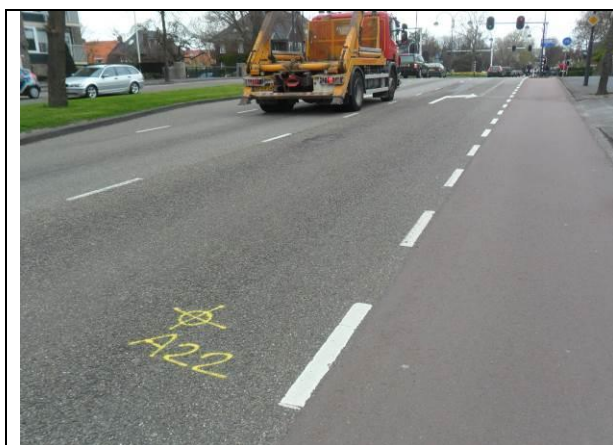
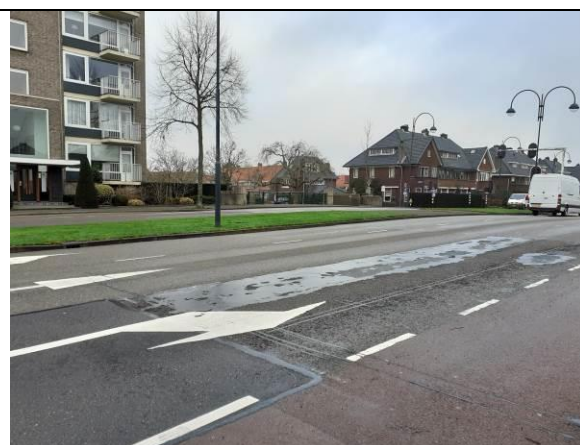
Figuur 5 Kenmerkende schades op de Heemsteedse Dreef (zuid-noord)

Matige tot ernstige rafeling tot aan gaten toe, in 2015

Reparatievak deels gerepareerd met koud asfalt, ernstige rafeling tot aan gaten toe, in 2020

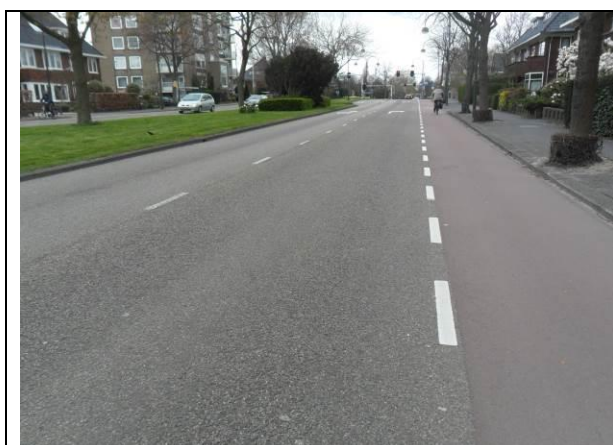
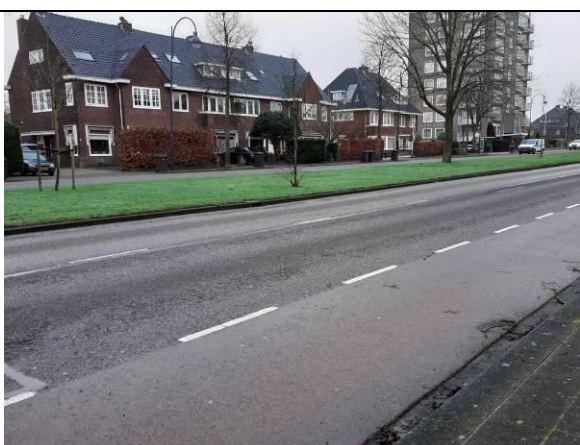
Figuur 6 Kenmerkende schades op de Heemsteedse Dreef (noord-zuid)

Lichte tot matige rafeling, in 2015

Matige tot ernstige rafeling, in 2020

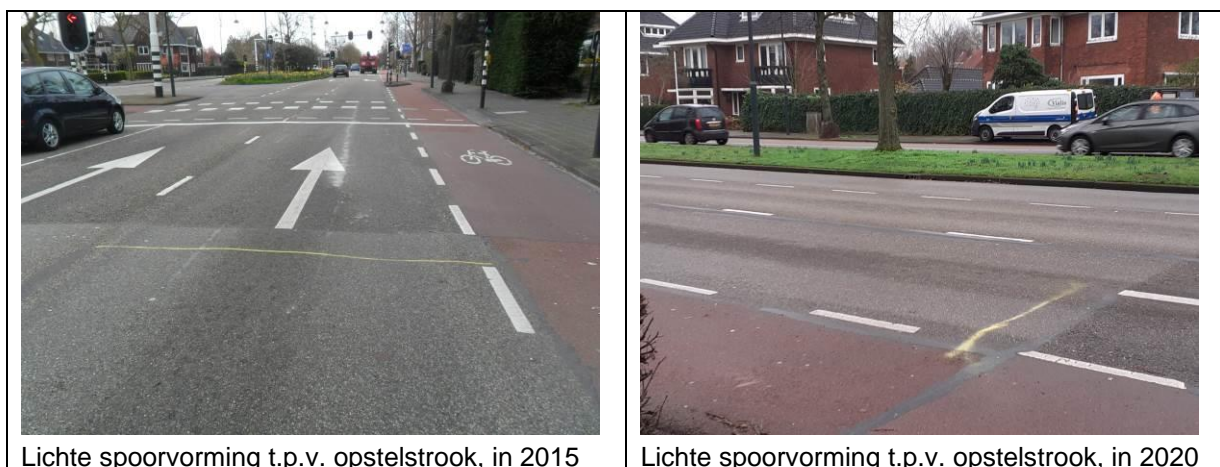
Figuur 7 Kenmerkende schades op de Heemstedse Dreef (noord-zuid)

Lichte spoorvorming t.p.v. opstelstrook, in 2015

Lichte spoorvorming t.p.v. opstelstrook, in 2020

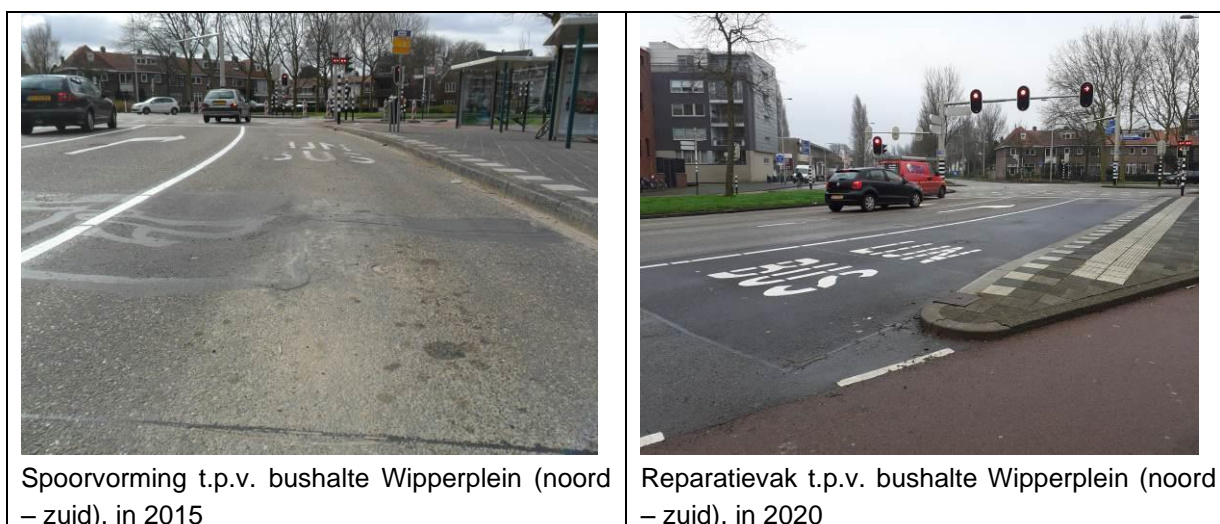
Figuur 8 Kenmerkende schades op de Heemstedse Dreef (noord-zuid)

Spoorvorming t.p.v. bushalte Wipperplein (noord – zuid), in 2015

Reparatievak t.p.v. bushalte Wipperplein (noord – zuid), in 2020

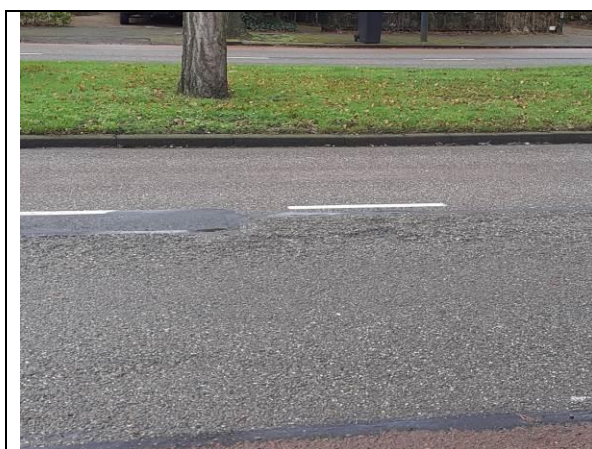
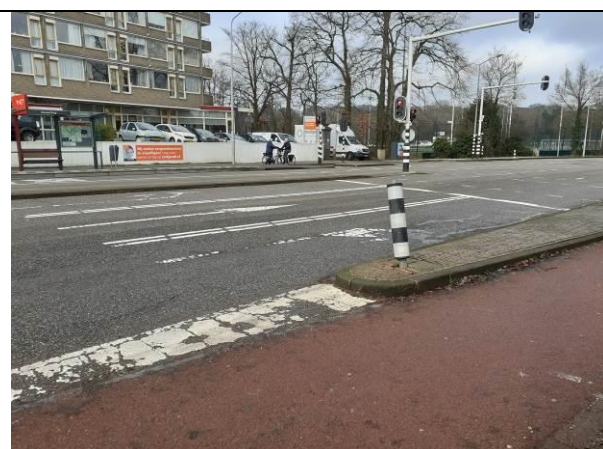
Figuur 10 Kenmerkende schades op de Heemsteedse Dreef (Pieter Aertzlaan – Churchillaan)

Licht tot plaatselijk matig/ernstige rafeling (tot gaten aan toe)

Langsscheur t.p.v. opstelstrook naar Churchillaan

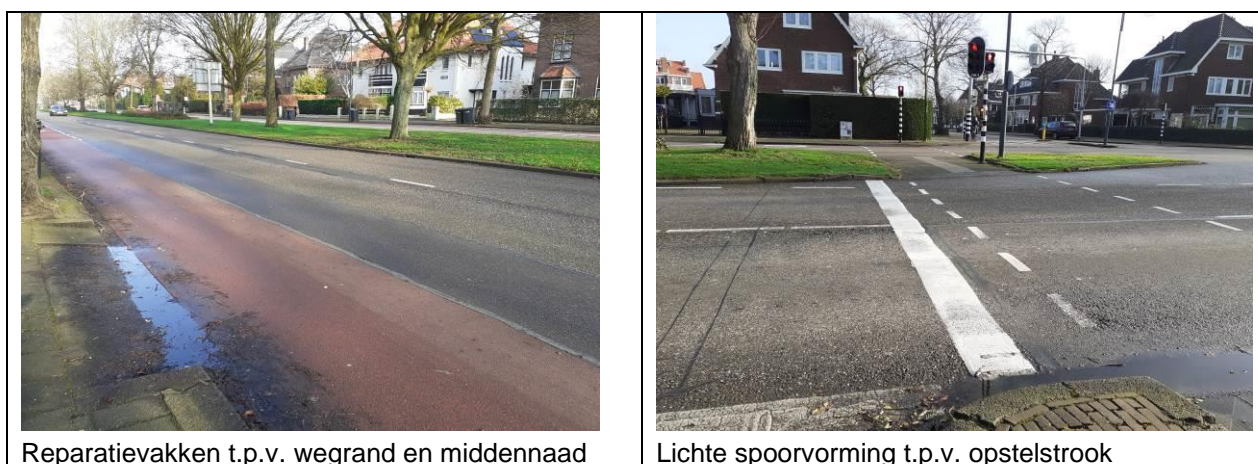
Figuur 11 Kenmerkende schades op de Heemstedse Dreef (Churchillaan – Pieter Aertzlaan)

Reparatievakken t.p.v. wegrand en middennaad

Lichte spoorvorming t.p.v. opstelstrook

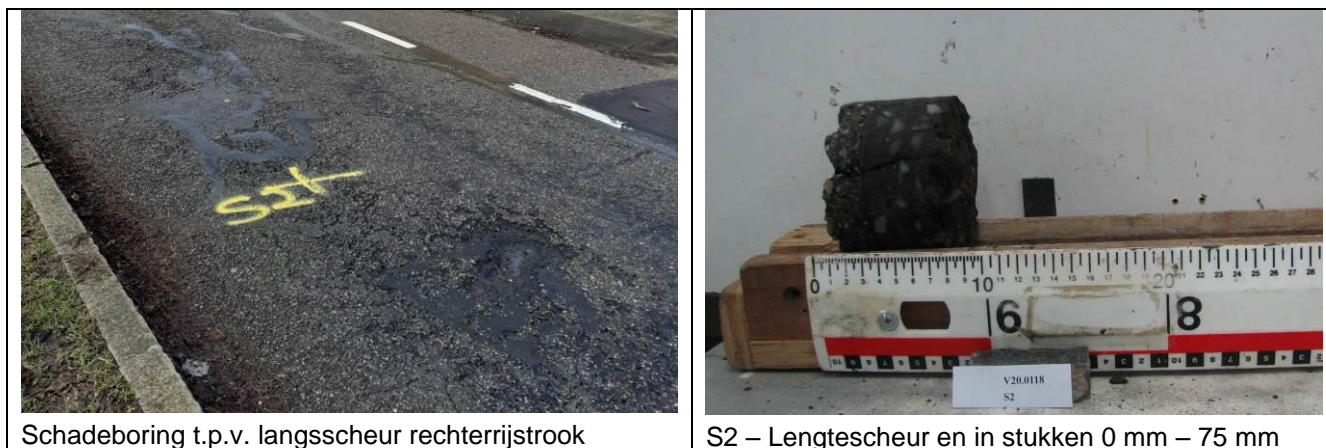
Figuur 22 Schadeboring S2 + de asfaltkern op de Pieter Aertzlaan

Op twee locaties zijn schadeboringen uitgevoerd ter plaatse van een langsscheur in beide rijrichtingen, zie Figuur 22 en Figuur 23.

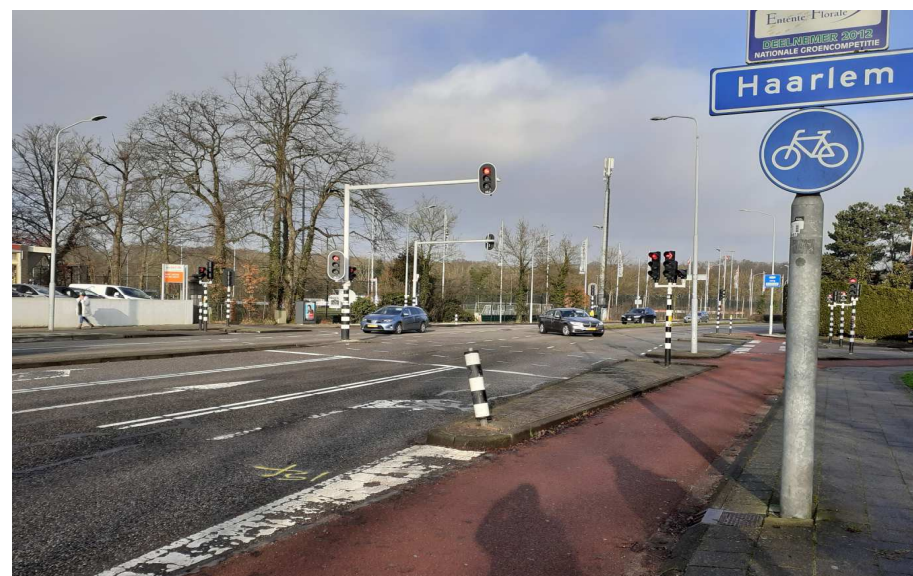
Foto 1

S1	A		Busstrook / rijstrook rechtsaf		T.p.v. bord Haarlem + zie Foto1

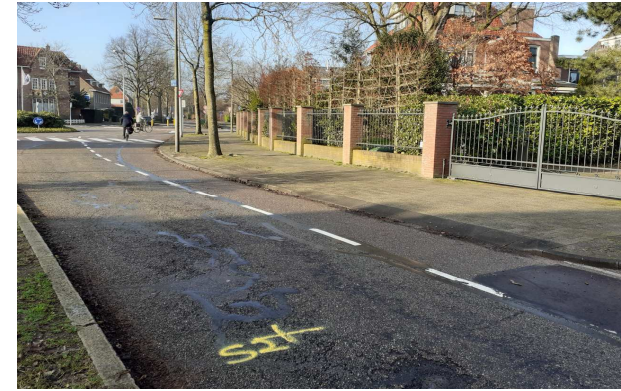
19	A	Zie tekening	Rechtsaf	RR	
20	C	Zie tekening	Voetgangersoversteekplaats		Tot onderzijde fundering
21	A	Zie tekening	Fietspad (oversteek)		
Afwijkende vakken					
A1	A	Zie tekening	Rechterrijstrook	RR	
Schadeboringen					
S2	A	Zie tekening	Rechterrijstrook oost, t.p.v. huisno. 1		Foto 2
S3	A	Zie tekening	Linkerrijstrook west, t.p.v. huisno. 8		Foto 3

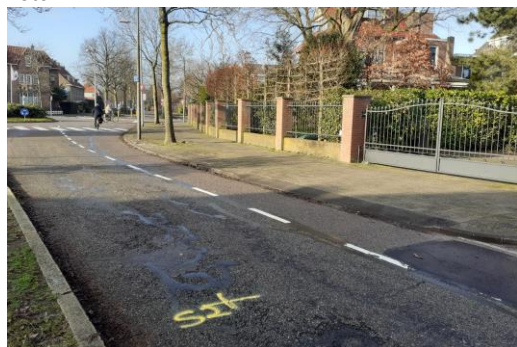
19	A	Zie tekening	Rechtsaf	RR	
20	C	Zie tekening	Voetgangersoversteekplaats		Tot onderzijde fundering
21	A	Zie tekening	Fietspad (oversteek)		
Afwijkende vakken					
A1	A	Zie tekening	Rechterrijstrook	RR	
Schadeboringen					
S2	A	Zie tekening	Rechterrijstrook oost, t.p.v. huisno. 1		Foto 2
S3	A	Zie tekening	Linkerrijstrook west, t.p.v. huisno. 8		Foto 3

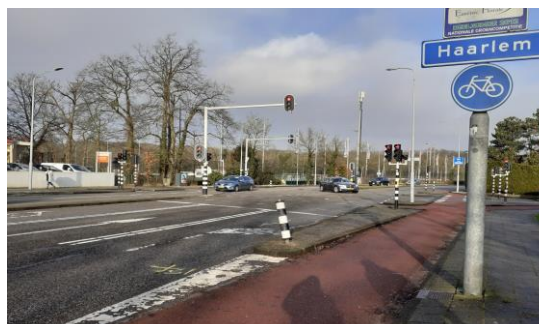
Foto 1

S1	A		Busstrook / rijstrook rechtsaf		T.p.v. bord Haarlem + zie Foto1

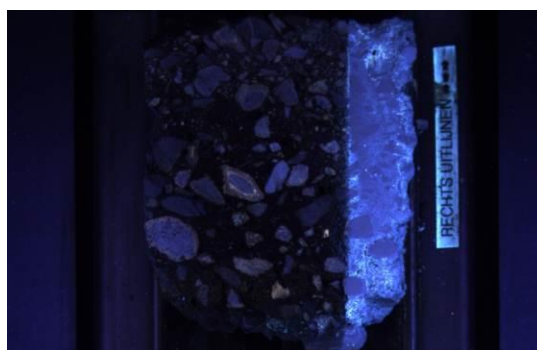
V20.0118 - S1

monster	Soort verharding	Bijzonderheden	Laagdikte cumulatief mm	Laagdikte individueel mm	Fluorescerend gebied mm
P14	DAB 0/11 OAB 0/16 STAB 0/22		42 111 215	42 69 104	geen
P15	DAB 0/11 OAB 0/16 OAB 0/16 STAB 0/22		43 75 113 175	43 32 38 62	geen
S1	DAB 0/11 STAB 0/22	lengtescheur 0-117	45 117	45 72	geen

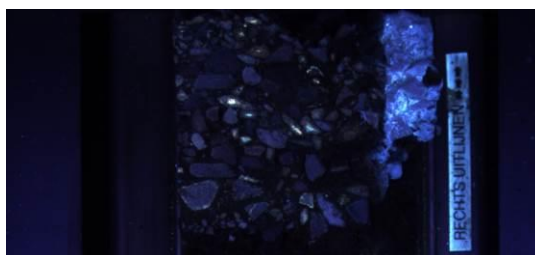
V20.0118 - S3_uv

Figuur 23 Schadeboring S3 + de asfaltkern op de Pieter Aertzlaan
