Provinciaal Inpassingsplan Cruquiusbrug

NL.IMRO.9927.IPCRUIUSBRUG-ON01
Bijlagenboek bij Toelichting - 100 % versie

Provincie Noord-Holland

Document Bijlagenboek bij Toelichting - 100 % versie
IMRO-code NL.IMRO.9927.IPCRUQUIUSBRUG-ON01
Status 100 % versie
Datum 5 augustus 2020
Referentie 108509/20-011.906

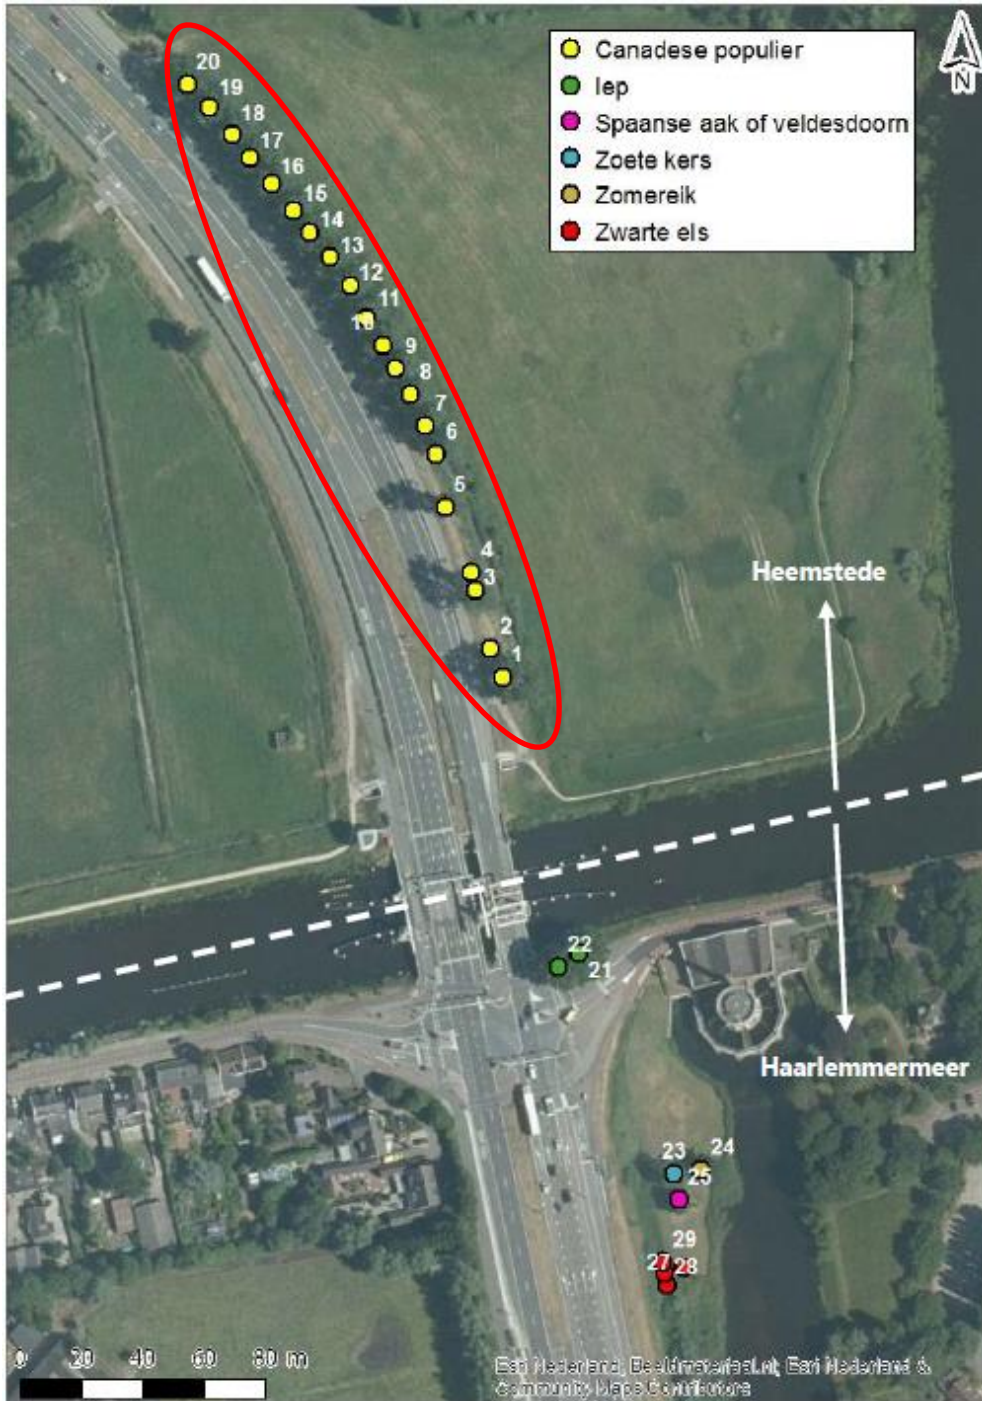
Afbeelding 2.1 Twintig populieren die in het kader van het voornemen dienen te worden verwijderd of vervangen

Het vleermuisonderzoek, conform vleermuisprotocol 2017, dient om te onderzoeken of de vijf populieren (afbeelding 2.1 boomnummer 1 t/m 5) een functie hebben als verblijfplaatsen en/of vliegroutes van vleermuizen.

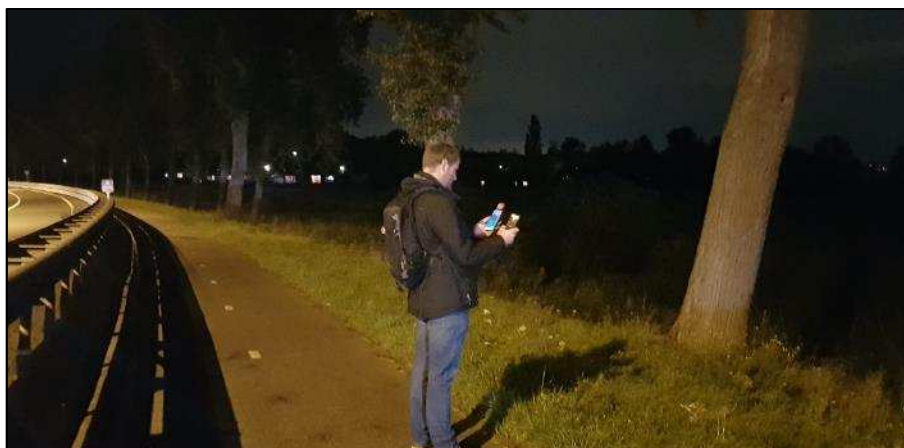
Nachtelijk onderzoek naar vleermuizen met behulp van een batdetector en Echo Meter Touch (Pro).

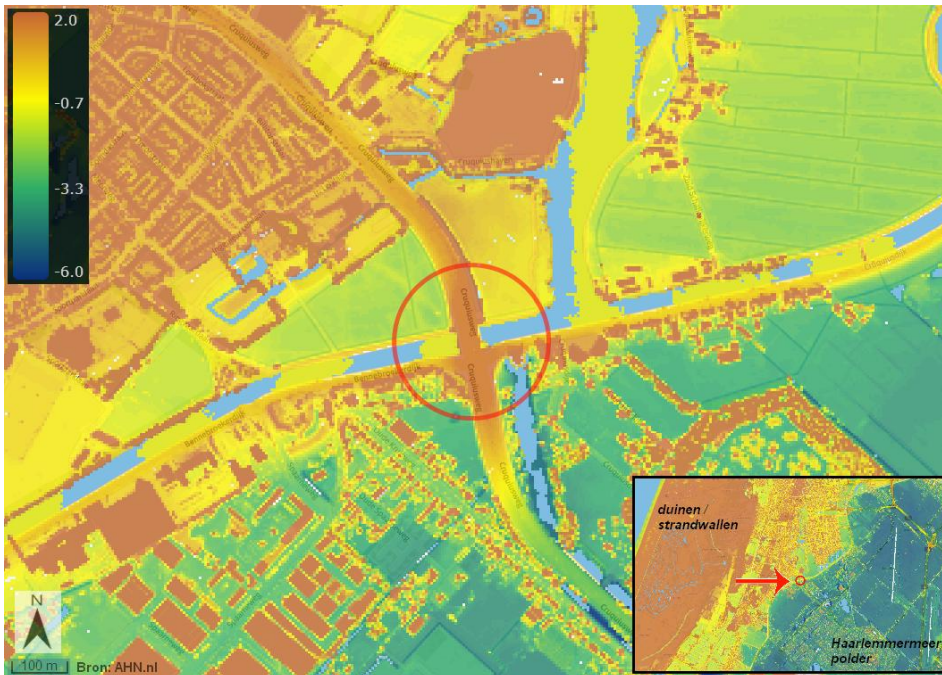
Het Actueel Hoogtebestand Nederland vormt een aanvullende informatiebron voor de landschapsanalyse. Dit met behulp van laser-altimetrie verkregen digitale bestand vormt een beeld van het huidige reliëf in het onderzoeksgebied.

Afb. 2.1 Uitsnede AHN, hoogte in meters t.o.v. NAP. Het plangebied ligt in de rode cirkel.

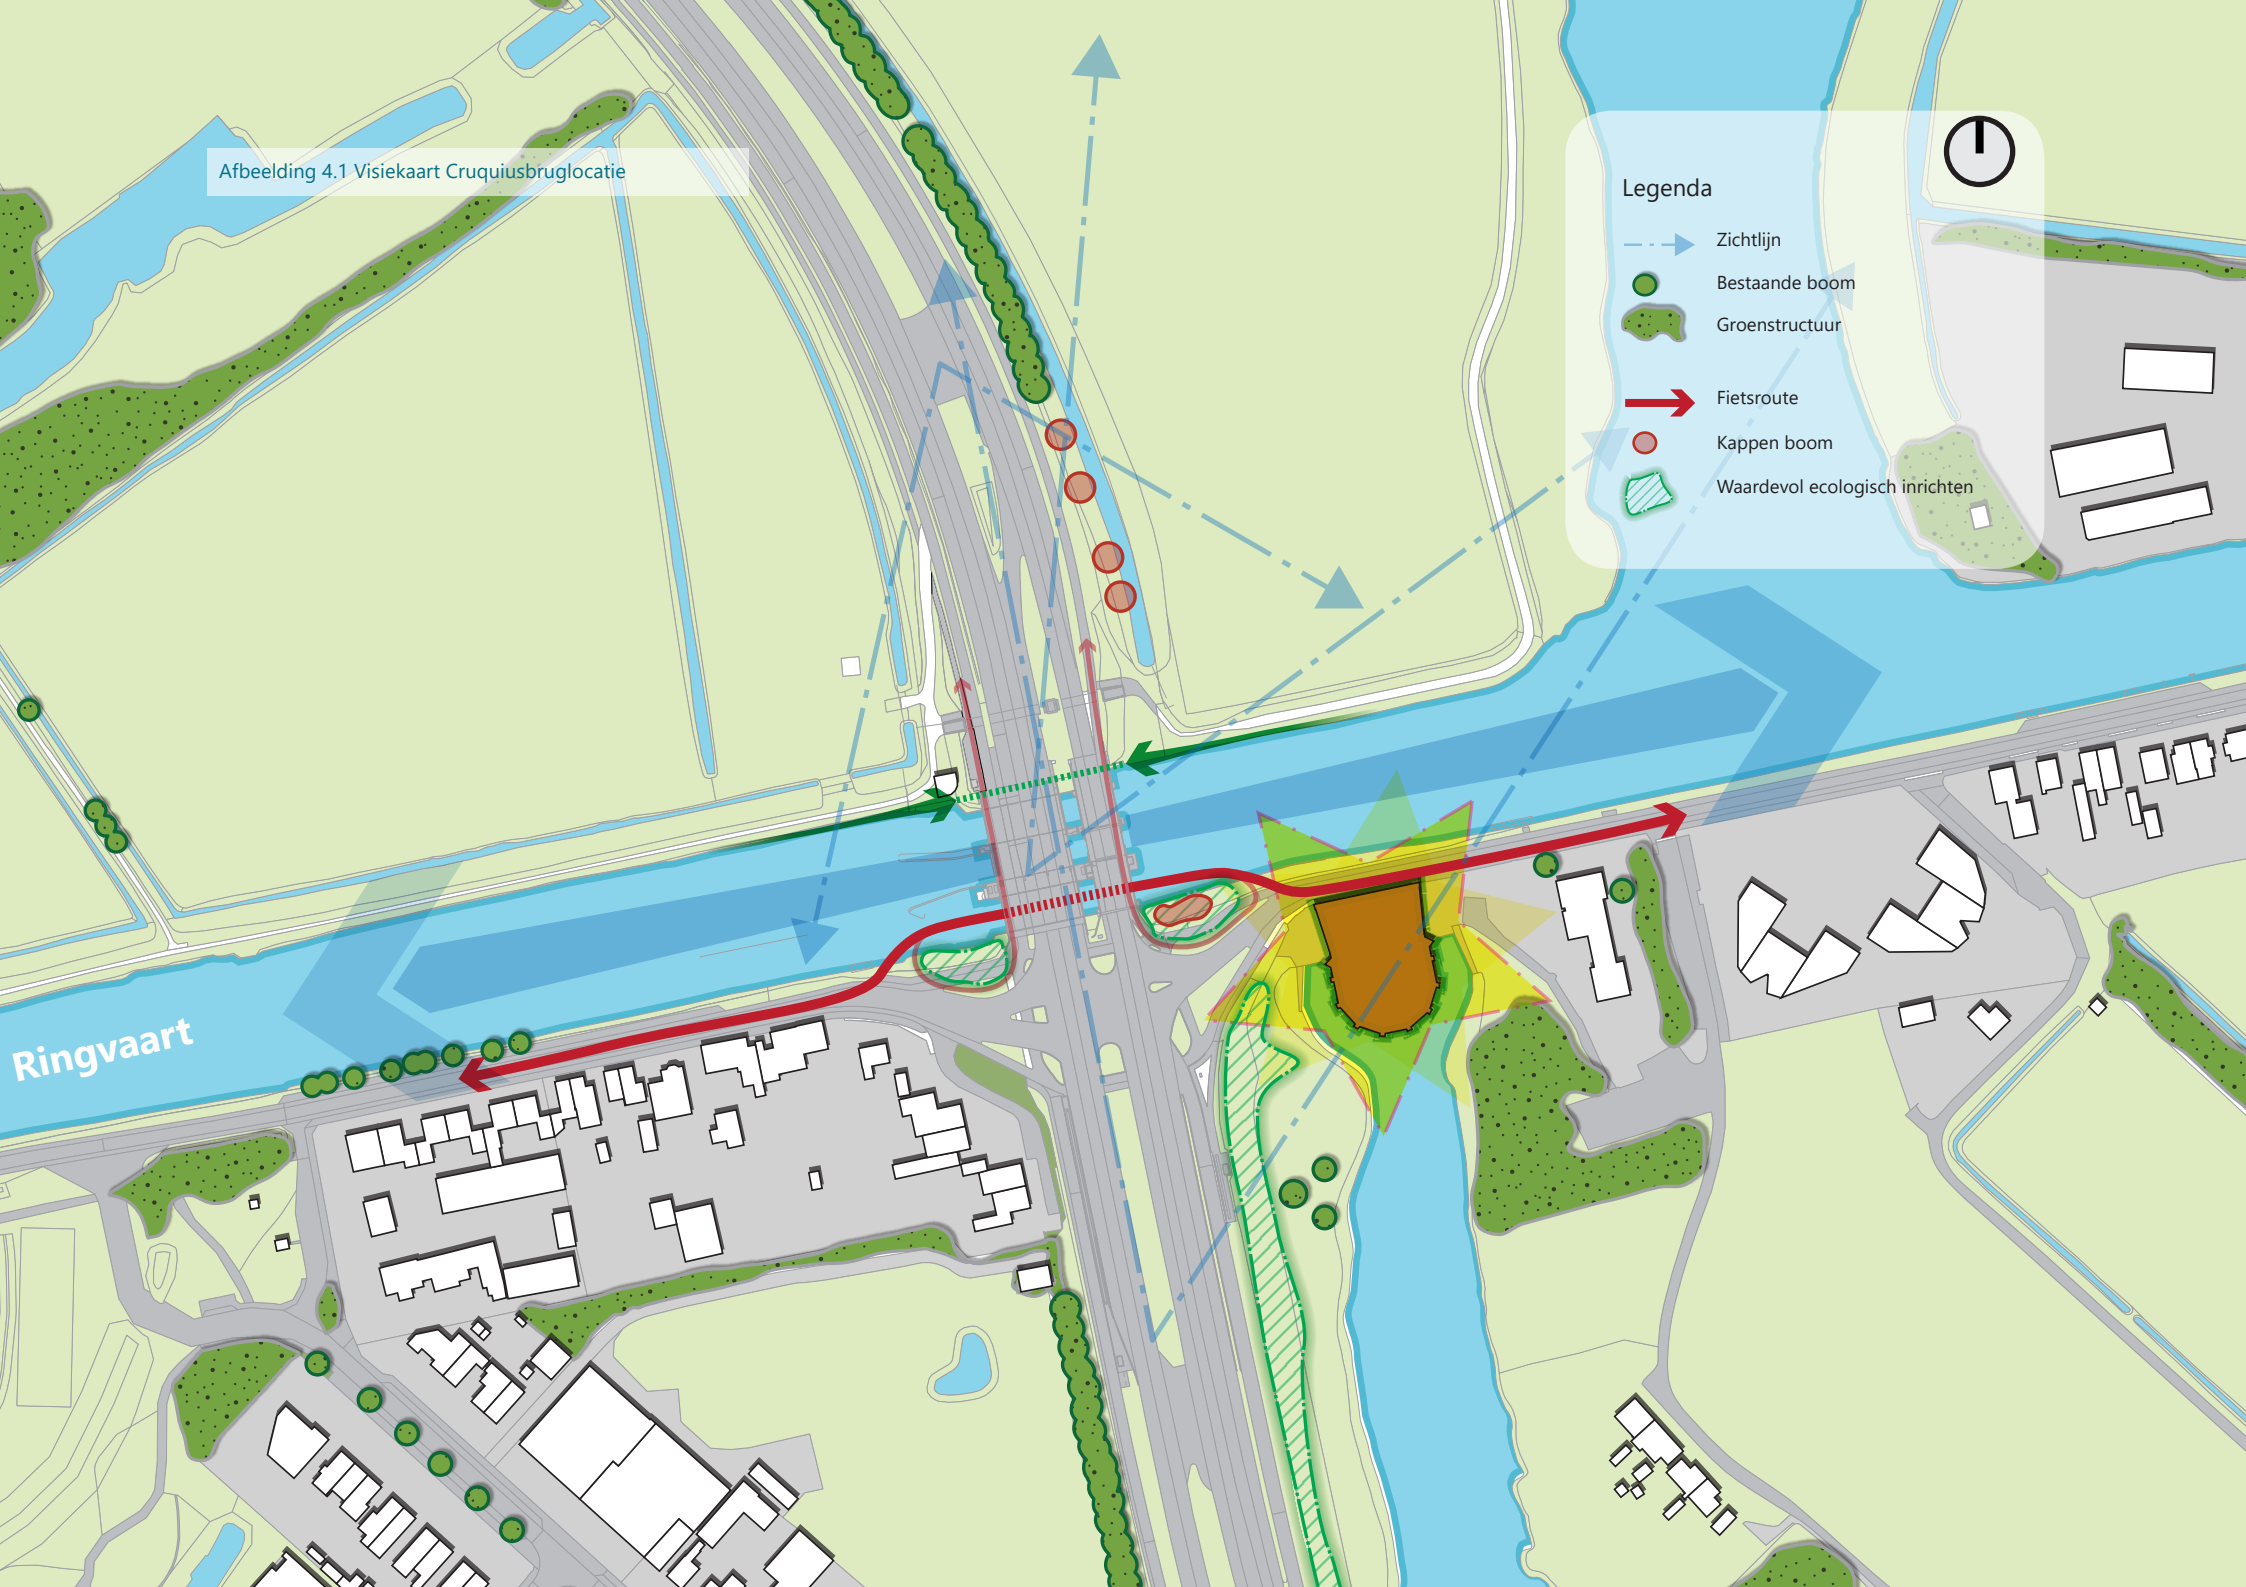
Afbeelding 4.1 Visiekaart Cruquiusbruglocatie
