Rapportage

Lichtmetingen onderzoek lichthinder Honkbalveld RCH

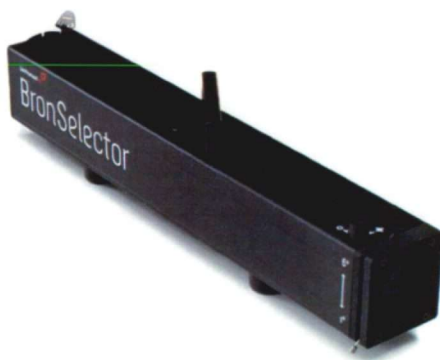
Er is nog een andere meetmethode: middels een bronselector. De lichtcel van een luxmeter wordt in onderstaand kastje geplaatst en het kastje wordt vervolgens gericht op een armatuur of groep armaturen op een lichtmast. Al het licht wat uit die richting komt valt in het kastje en wordt gemeten.

Om de lichtsterkte te bepalen wordt de gemeten luxwaarde vermenigvuldigd met de afstand in het kwadraat (formule $I = E \times A^2$).
