# NIEUWE BELVEDÈRE

Gemeente Heemstede

bestemmingsplan

# Bestemmingsplan Nieuwe Belvédère

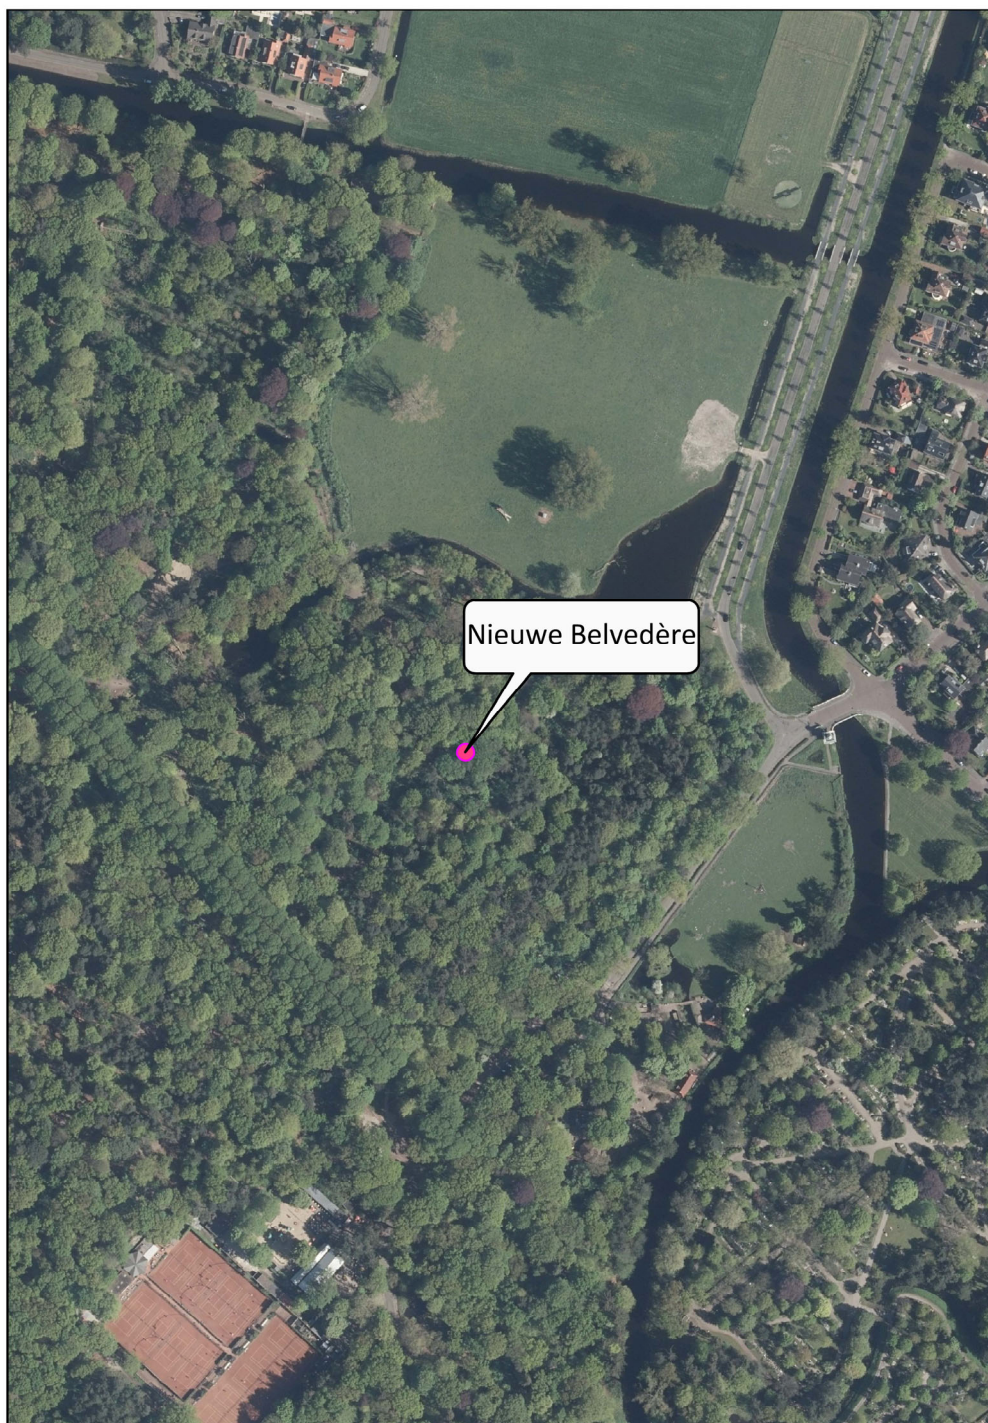
Figuur 1.1 ligging van het plangebied nieuwe Belvédère.

De voormalige Belvédère stond in het Wandelbos Groenendaal te Heemstede, het wandelbos vormt in zijn geheel een beschermd Rijksmonument. De nieuwe Belvédère komt op dezelfde locatie in het bos. Op onderstaande figuur 1.1 is de ligging van de nieuwe Belvédère weergegeven.

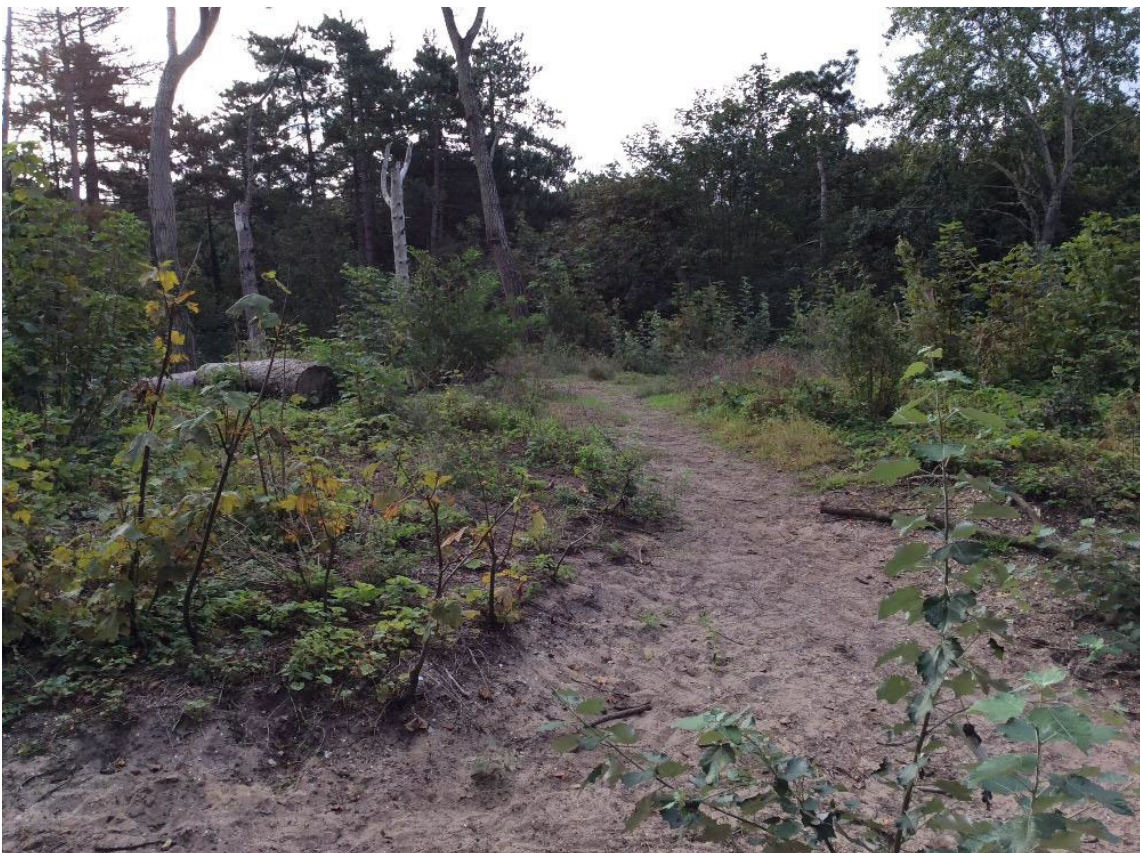
Figuur 2.1 locatie (voormalige) Belvédère Wandelbos Groenendaal (Bron Bijlage Rapportage Verkennend bodemonderzoek Belvédère te Heemstede).

Tot 1965 stond er een uitkijktoren in Wandelbos Groenendaal. De zogenoemde Belvédère, ontworpen door architect Hitchcock tussen 1834-1839, stond op een heuvel in het noordelijke deel van het bos.

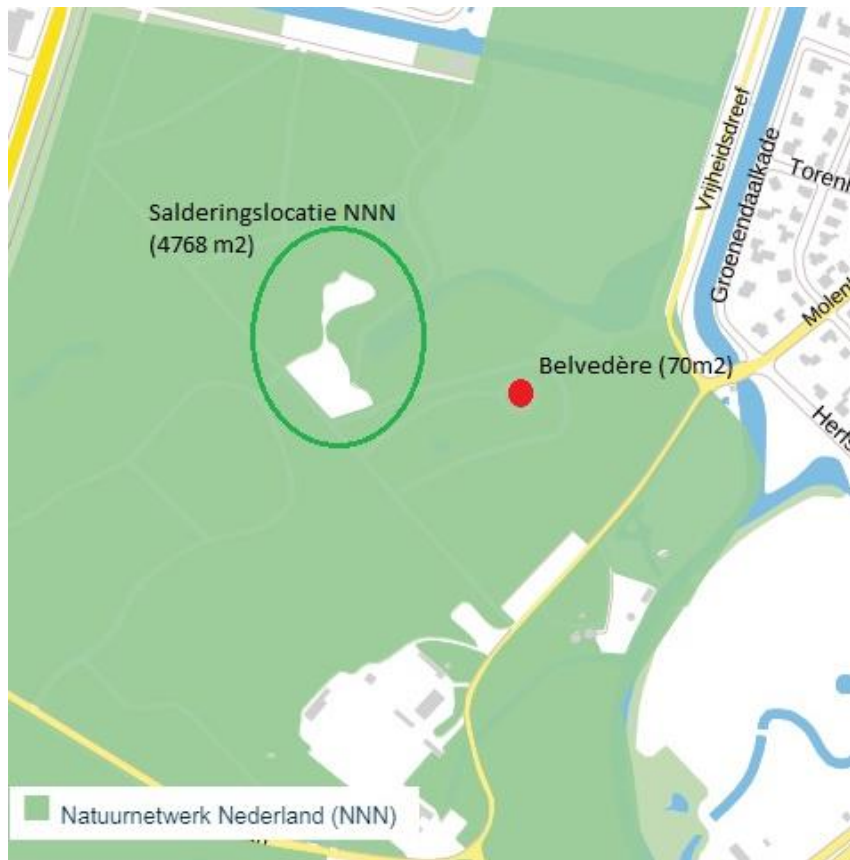
Figuur 1 Kaart Groenendaalse bos met locatie Belvédère (rood) en salderingslocatie NNN (groen)

Door de voorbereidingen van het herstel van de Belvédèreheuvel zijn reeds enkele oude bomen gekapt en verwijderd van de huidige NNN-locatie. Hierdoor zijn de bestaande waarden van dit gebied (vermoedelijk) aangetast. Deze plannen zijn conform het *Beheerplan Wandelbos Groenendaal 2015-2032* uitgevoerd. De aangewezen salderingslocatie ligt in het Groenendaalse bos met natuurtype N17.03 (park -of stinzenbos). Door de fysieke kenmerken van de salderingslocatie loopt deze locatie naadloos over in het omliggende NNN-gebied (zie ook afbeeldingen volgende pagina). De kwaliteit van het aanwezige natuurtype is daarom minstens net zo goed als de bestaande NNN-locatie. Er zijn dus geen fysieke maatregelen nodig. Het betreft hier slechts een herbegrenzing.

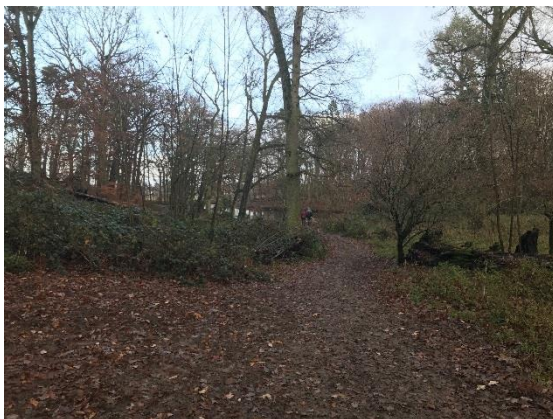
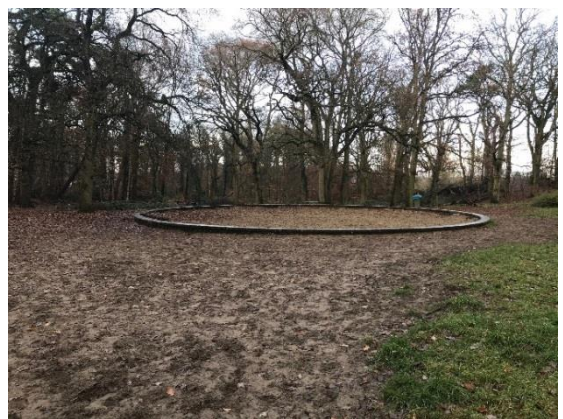
Afbeelding 1 en 2 Foto's Groenendaalse bos bij salderingslocatie

Zowel bij de gemeente als bij de provincie is niet bekend waarom deze locatie niet is opgenomen in de NNN. Op de onderstaande foto's is zichtbaar dat op de locatie geen verharding aanwezig is. De aanwezigheid van de zandbank (foto rechts op volgende pagina) aan de noordzijde van de locatie vormt geen belemmering om dit gebied op te nemen in het NNN.

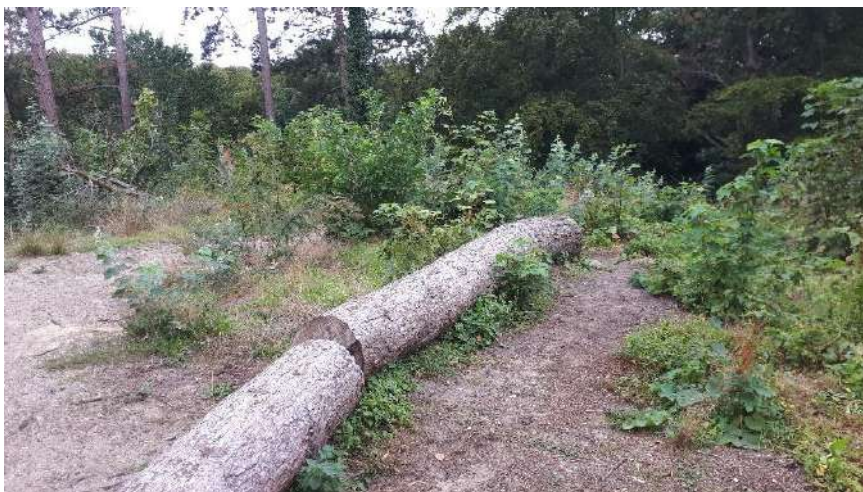
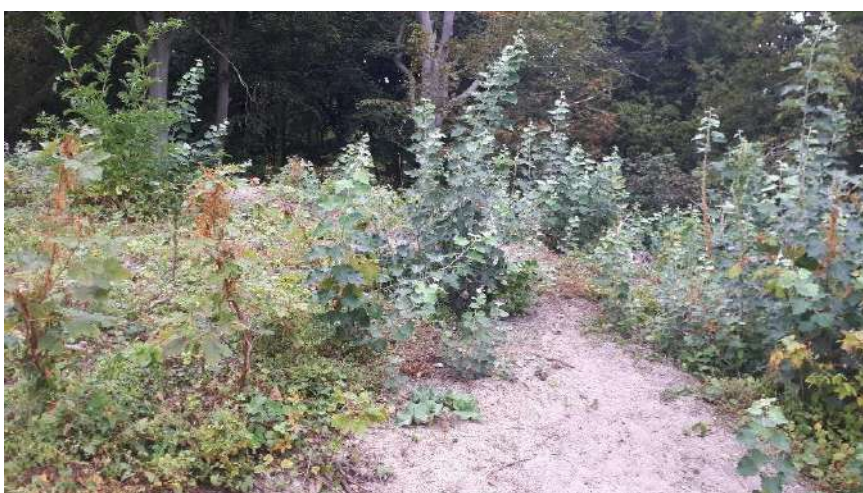
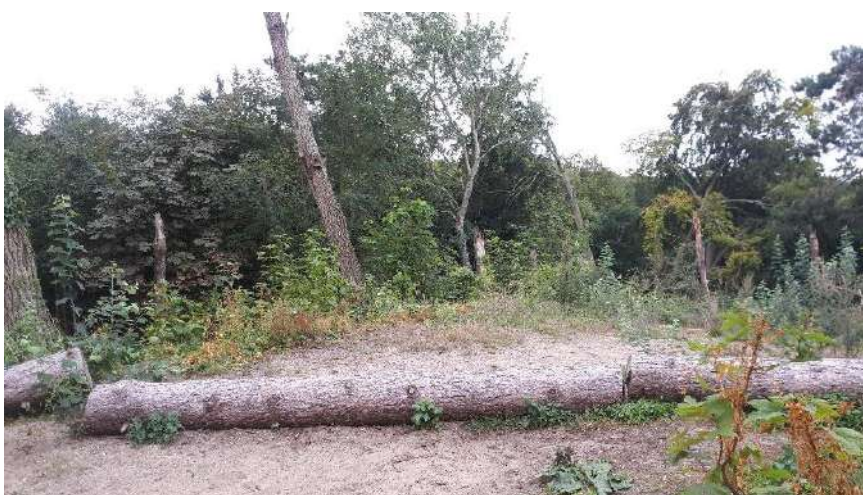
*Figuur 2.3. Foto's van het plangebied.*

Recent zijn alle bomen op de locatie verwijderd waardoor een open plek is ontstaan. De vegetatie bestaat uit algemene plantensoorten en opslag van boomsoorten (grouwe abeel, gewone esdoorn).

De locatie wordt druk bewandeld en is door de betreding deels onbegroeid. Enkele stammen van grove dennen, welke onlangs verwijderd zijn, liggen nog op locatie. De schuine delen van het heuveltje zijn deels begroeid met braam.

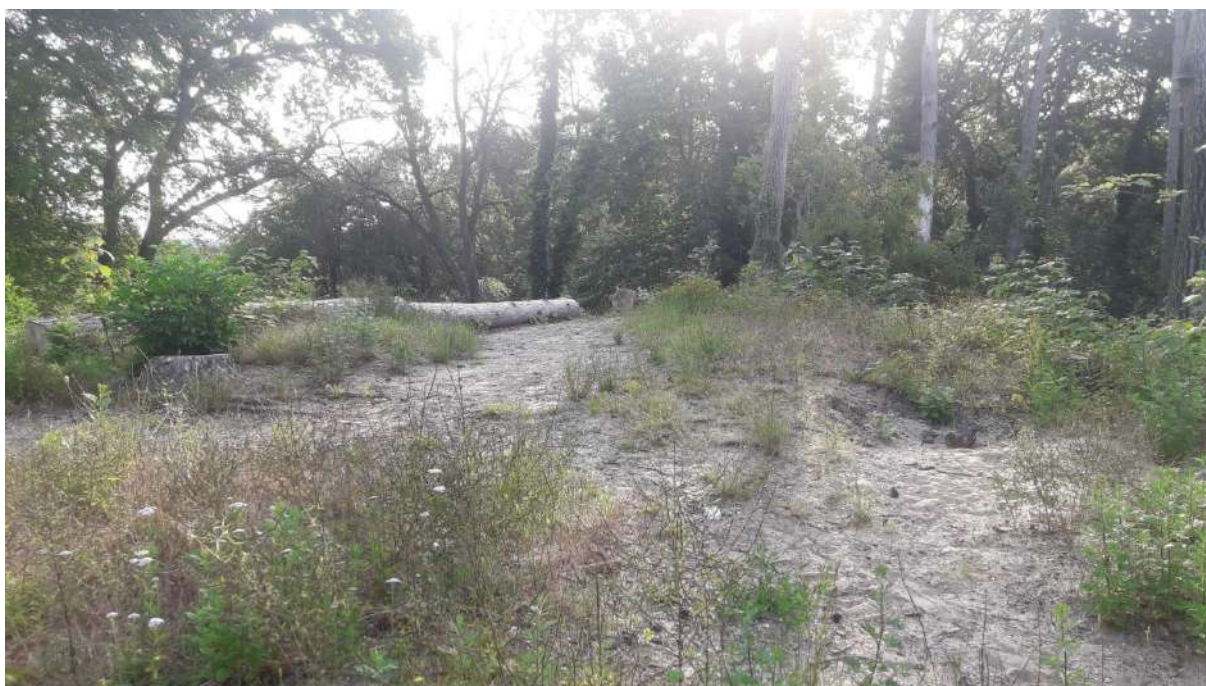
Huidig grondgebruik	Wandelbos/heuvel
Hoogteligging maaiveld	Max. ca. 30 m NAP
Grondwatertrap of -stand	VII
Milieutechnische condities	Opgebrachte zandheuvel
Aanwezige constructies (funderingen, kelders e.d.)	Mogelijk funderingen toren
Locatie en diepte van kabels/leidingen	geen

Figuur 13. Foto van de top van de heuvel genomen tijdens locatiebezoek (24 juni 2019).

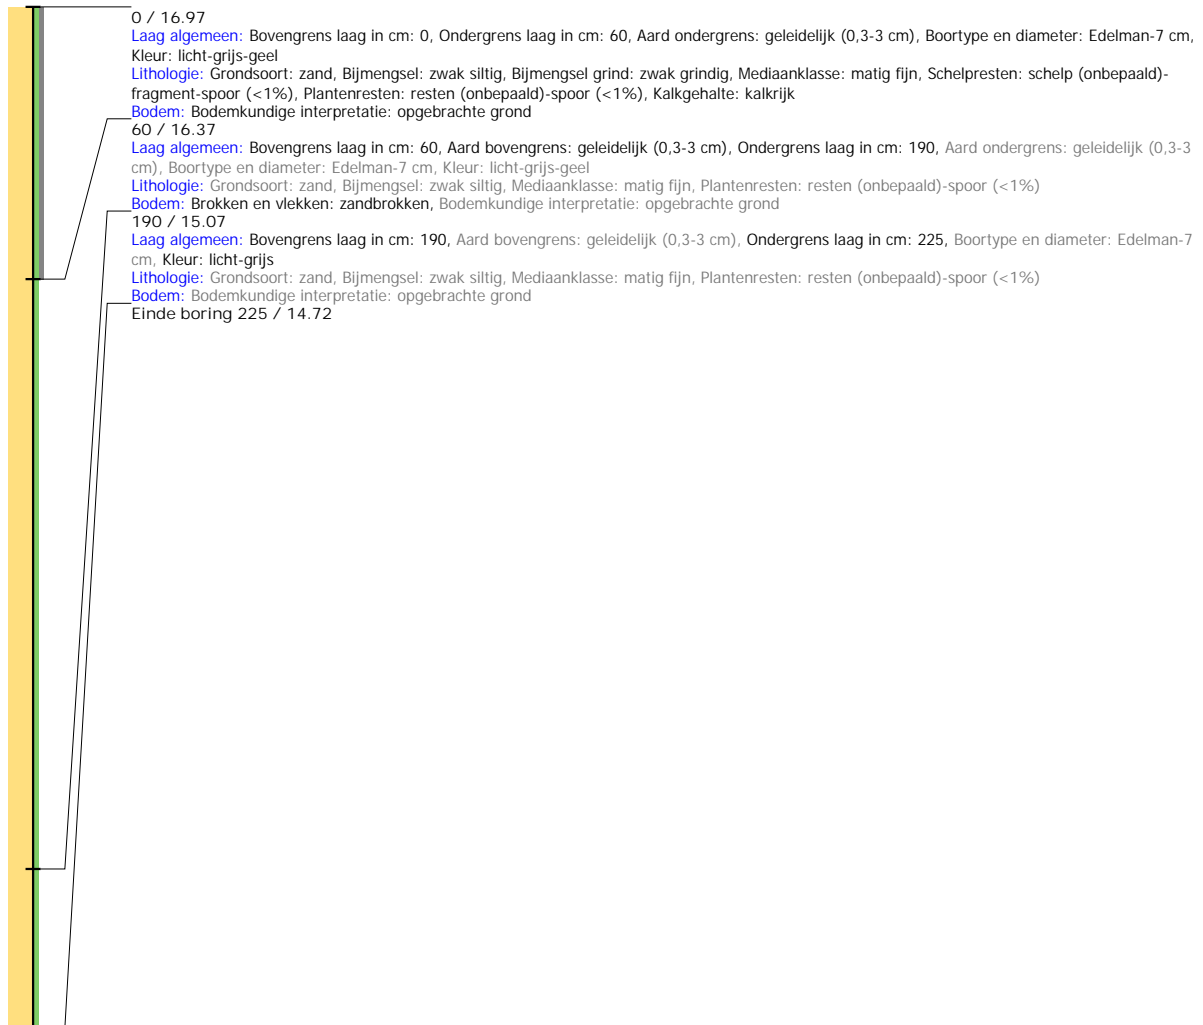
## Boring: HEGD\_2

**Kop algemeen:** Projectcode: HEGD, Boornummer: 2, Beschrijver(s): FW/TR, Datum: 29-08-2019, Doel boring: archeologie - waardering, Einddiepte boring in cm: 260  
**Coördinaten:** X-coördinaat in meters: 102348.919, Y-coördinaat in meters: 484048.768, Precisie coördinaat: 1 dm, Coördinaatsysteem / epsg: Rijksdriehoeksmeting (NL),  
 Hoogte maaiveld in meters: 17.292, Precisie hoogte: 1 cm, Referentievak hoogte: Normaal Amsterdams Peil, Bepalingsmethode maaiveldhoogte: GPS  
**Plaats:** Provincie: Noord-Holland, Gemeente: Heemstede, Opdrachtgever: Gemeente Heemstede, Uitvoerder: RAAP West

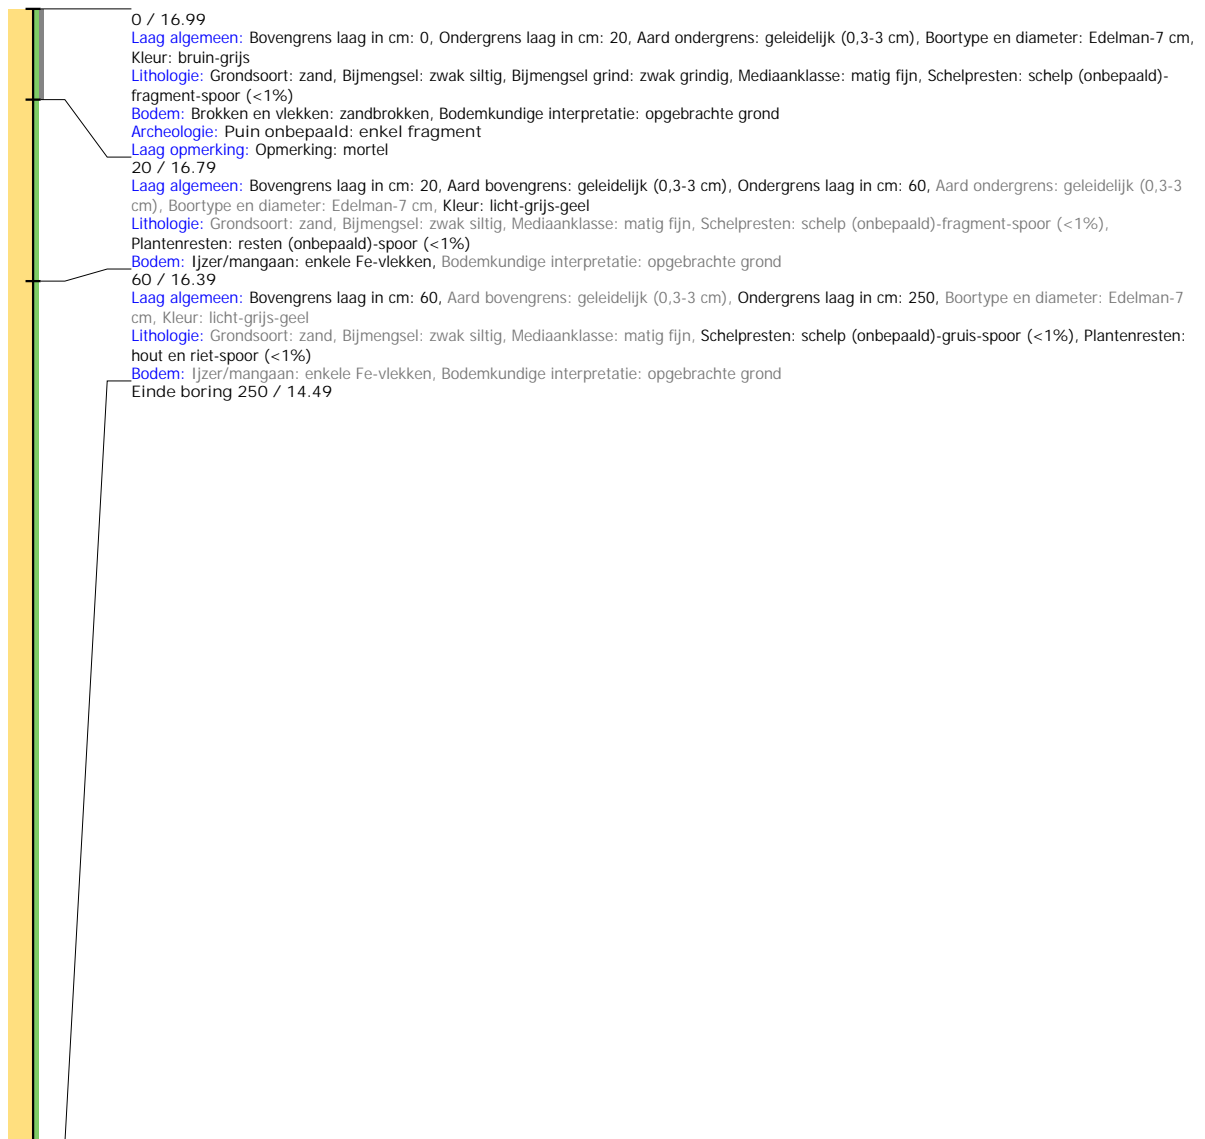
## Boring: HEGD\_4

**Kop algemeen:** Projectcode: HEGD, Boornummer: 4, Beschrijver(s): FW/TR, Datum: 29-08-2019, Doel boring: archeologie - waardering, Einddiepte boring in cm: 200  
**Coördinaten:** X-coördinaat in meters: 102351.37, Y-coördinaat in meters: 484040.523, Precisie coördinaat: 1 dm, Coördinaatsysteem / epsg: Rijksdriehoeksmeting (NL),  
 Hoogte maaiveld in meters: 16.94, Precisie hoogte: 1 cm, Referentievlak hoogte: Normaal Amsterdams Peil, Bepalingsmethode maaiveldhoogte: GPS  
**Plaats:** Provincie: Noord-Holland, Gemeente: Heemstede, Opdrachtgever: Gemeente Heemstede, Uitvoerder: RAAP West

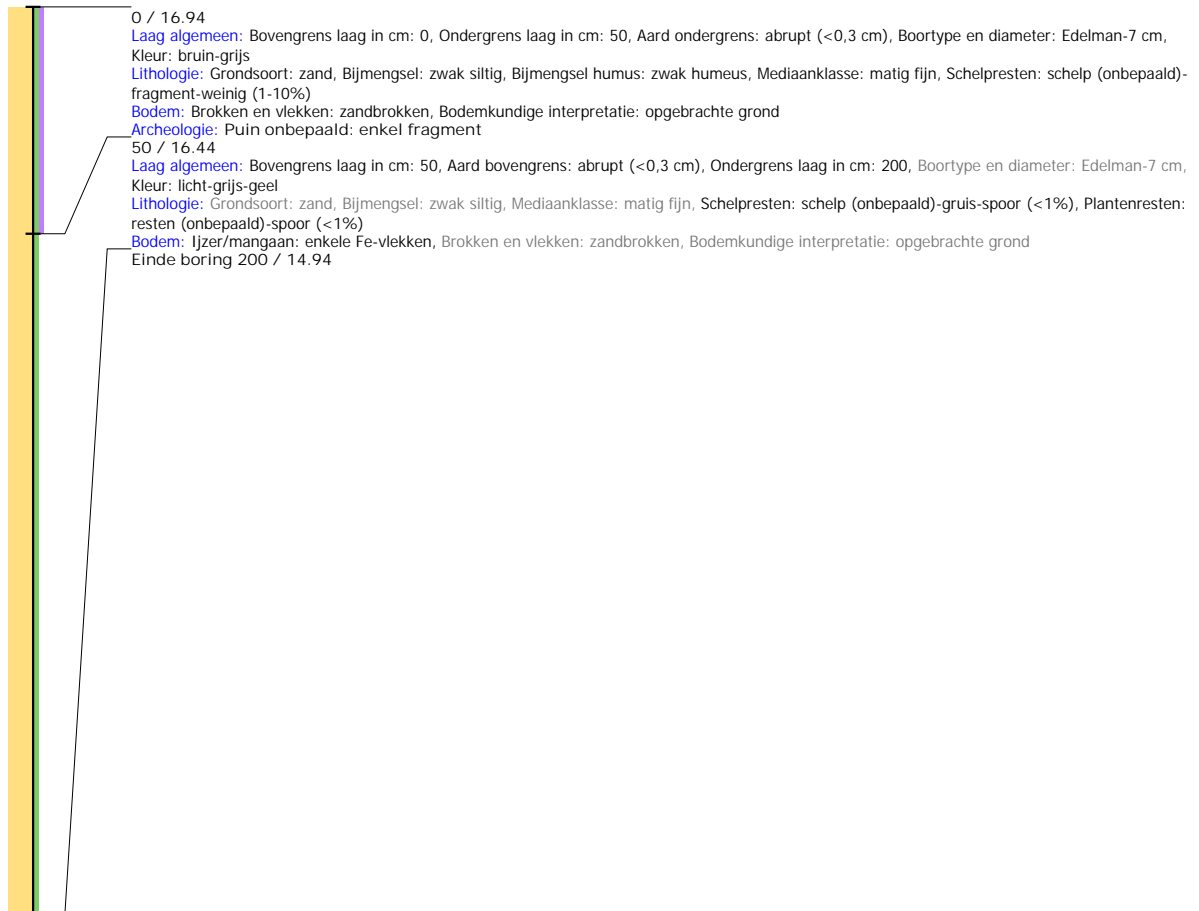
## Boring: HEGD\_5

**Kop algemeen:** Projectcode: HEGD, Boornummer: 5, Beschrijver(s): FW/TR, Datum: 29-08-2019, Doel boring: archeologie - waardering, Einddiepte boring in cm: 230  
**Coördinaten:** X-coördinaat in meters: 102348.603, Y-coördinaat in meters: 484056.809, Precisie coördinaat: 1 dm, Coördinaatsysteem / epsg: Rijksdriehoeksmeting (NL),  
Hoogte maaiveld in meters: 17.091, Precisie hoogte: 1 cm, Referentievlak hoogte: Normaal Amsterdams Peil, Bepalingsmethode maaiveldhoogte: GPS  
**Plaats:** Provincie: Noord-Holland, Gemeente: Heemstede, Opdrachtgever: Gemeente Heemstede, Uitvoerder: RAAP West
