Notitie oversteekplaatsen Heemstede 2020

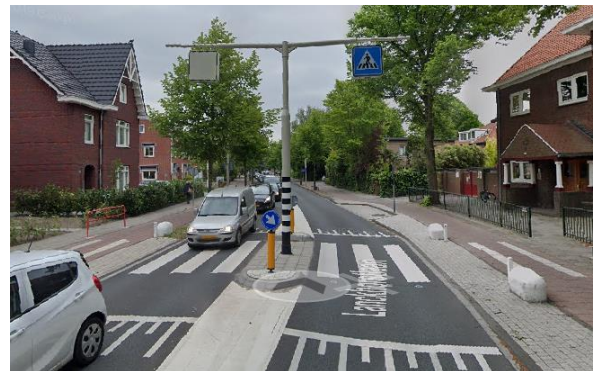
Figuur 1: VoetgangersOversteekPlaats (zebrapad)

I. Voetgangersoversteekplaats (VOP): een oversteekplaats waarbij de automobilist aan de voetganger voorrang dient te verlenen, oftewel het welbekende zebraad (zie figuur 1).

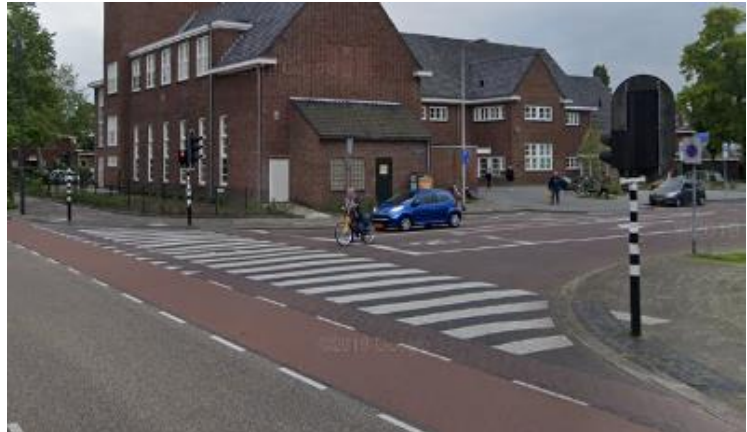
voetgangersoversteekplaats (GOP): een oversteekplaats waarbij de voorrang voor de voetganger en de automobilist wordt geregeld met een verkeersregelininstallatie (figuur 2). In dit onderzoek zijn dit type oversteekplaatsen buiten beschouwing gelaten aangezien verkeerslichten tijdens programmering op zo'n manier worden afgesteld dat alle verkeersdeelnemers veilig kunnen gebruikmaken van de kruising, zo ook de voetganger. Op het moment dat meldingen binnenkomen over de oversteekbaarheid of verkeerslichten op de planning staan om te worden vervangen, wordt opnieuw uitgebreid onderzoek gedaan naar de mogelijkheid van kruispuntoptimalisatie.

Figuur 2: geregelde voetgangersoversteekplaats

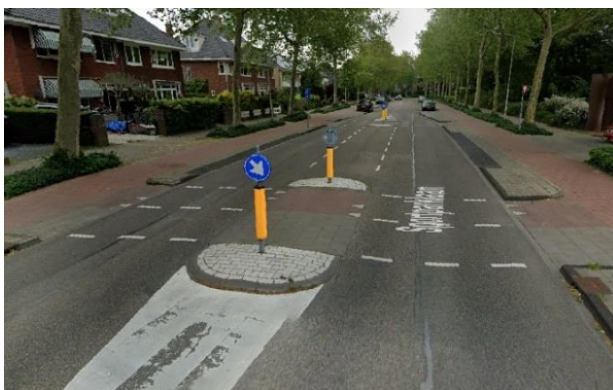
III. Oversteekplaats voorzien van kanalisatiemarkering: een locatie waar het wenselijk is dat voetgangers oversteken, zonder dat aan hen voorrang moet worden verleend (zie figuur 3).

Figuur 3: oversteekplaats met kanalisatiemarkering

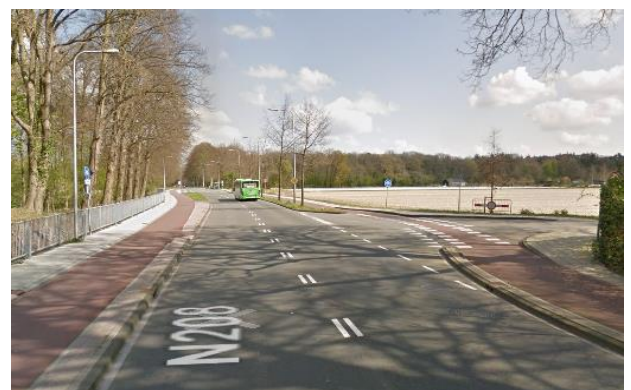
IV. Oversteekplaats zonder kanalisatiestrepen: een locatie waar het wenselijk is dat voetgangers oversteken, zonder kanalisatiemarkering. Kanalisatiemarkering is niet altijd nodig bij een kruispunt waar uitwisseling / kruisingen van verkeersstromen worden verwacht.

Figuur 4: oversteekplaats zonder kanalisatiemarkering

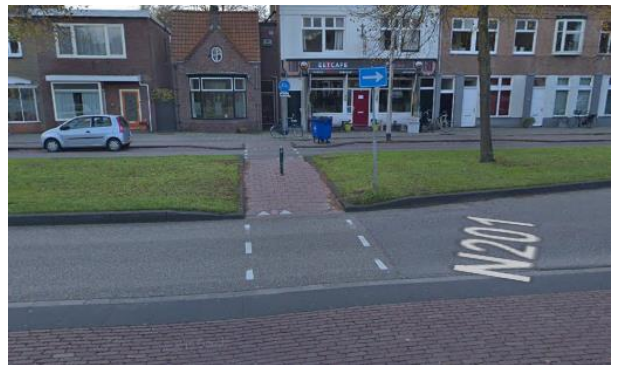
Figuur 5: kruising fietspad - gebiedsontsluitingsweg

Wat betreft fietsoversteekplaatsen is onderzoek gedaan naar de kenmerken van de locaties waar fietsers gebiedsontsluitingswegen oversteken. Zie twee typen in figuur 5 en 6. Het hoofdkenmerk dat in kaart is gebracht, is de aanwezigheid van een middengeleider met steunpunt. Dit komt oversteekbaarheid van de gebiedsontsluitingsweg ten goede omdat gefaseerd per verkeerstream overgestoken kan worden. Net als de geregelde voetgangersoversteekplaatsen (GOPs) geldt voor geregelde fietsoversteekplaatsen dat deze in dit onderzoek buiten beschouwing worden gelaten. Deze geregelde oversteekplaatsen worden op het moment dat meldingen binnenkomen over de oversteekbaarheid onderzocht en/of geoptimaliseerd op het moment dat de verkeerslichten aan vervanging toe zijn.

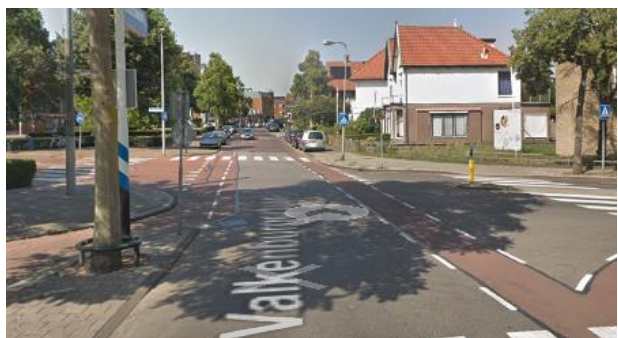
Figuur 6: kruising tussen gebiedsontsluitingswegen

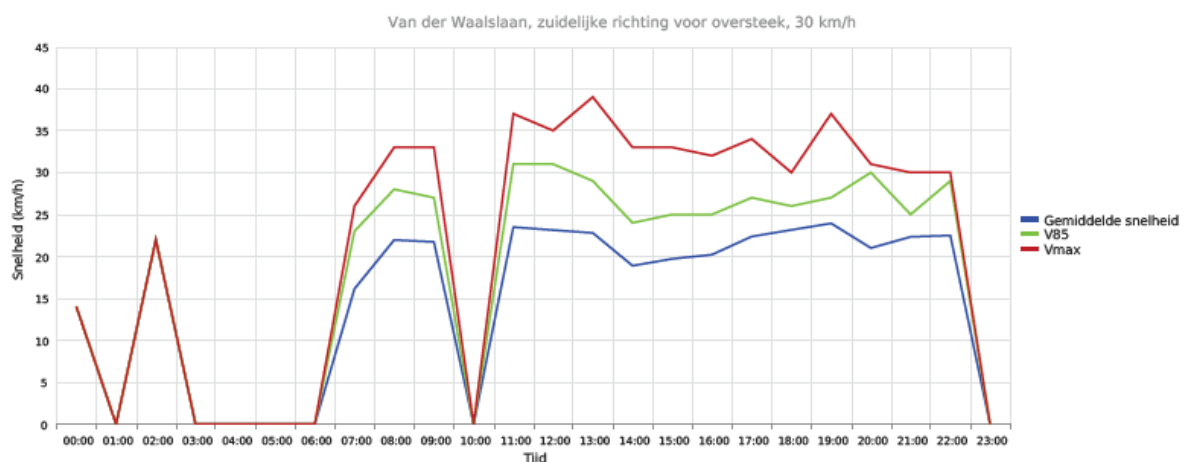
Zie figuur 7 voor een weergave van zo'n snelheidsmeting. Bij het bepalen van de V85 wordt een periode van twee weken gemeten (de meting in de figuur beslaat één etmaal en dient enkel ter illustratie).

Donderdag, 30. April 2020, 14:00 tot Vrijdag, 1. Mei 2020, 13:00

Aantal registraties	606
Gemiddelde snelheid	Va 21 km/h
85% van de voertuigen rijdt deze snelheid of lager	V85 27 km/h
Maximum snelheid	Vmax 39 km/h

Figuur 7: snelheidsmeting t.h.v. VOP

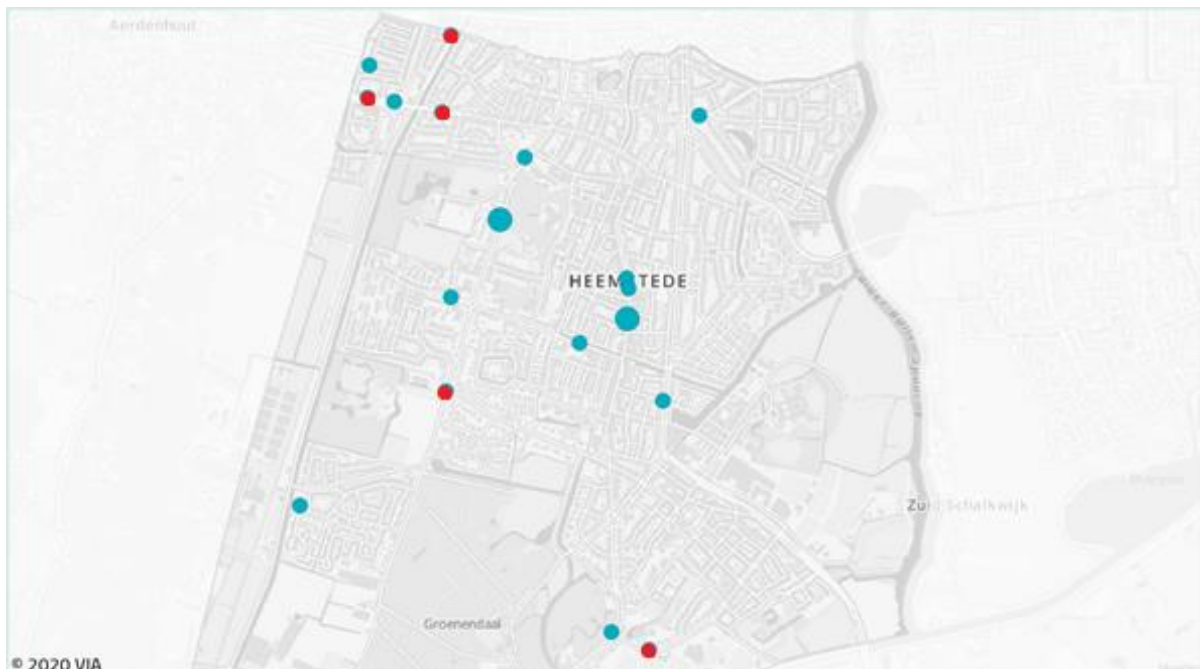
Verder zijn de gegevens niet altijd compleet, waardoor de toedracht niet altijd naar voren komt. Zie hieronder een overzicht van de locaties waar zich ongevallen hebben plaatsgevonden en een voetganger betrokken is geweest (in het rood de ongevallen op/nabij een oversteek). Van de drie overige ongevallen op/nabij oversteekplaatsen is de exacte locatie onbekend.

Figuur 11: locaties voetgangersongevallen o.b.v. VIA-gegevens

Uit de gegevens van VIA Statistiek Ongevallen blijkt dat in de afgelopen 6,5 jaar op geen enkele locatie meer dan één ongeval plaatsvond waar een voetganger bij betrokken was. Verder blijkt uit het onderzoek naar de kenmerken per oversteekplaats dat ook voor deze oversteekplaatsen geldt dat de inrichting verkeerstechnisch goed is.
