# Quicksan Crayenester Basisschool

## 1. Gebouw- en locatiegegevens

Het schoolgebouw heeft op 08-03-2018 een quickscan ondergaan op zes onderdelen; uitstraling, bouwkundige staat, veiligheid, binnenmilieu, exploitatie en onderwijskundige staat. De constatering worden hieronder op hoofdlijnen toegelicht en via de verkeerslicht methode gevisualiseerd.

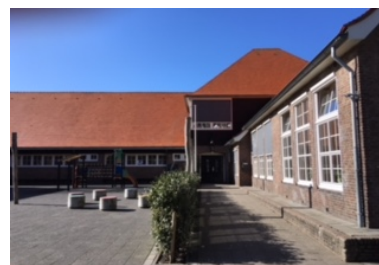
Het is een gebouw met een mooie monumentale uitstraling. In 2008 zijn zowel aan de voorkant van het gebouw als ook aan de achterkant semipermanente aanbouwen gerealiseerd. Deze zijn in dezelfde stijl uitgevoerd als het bestaande gebouw. Hierdoor hebben alle delen de uitstraling van een geheel. De school past goed binnen zijn omgeving. De kavel is ruim van opzet.

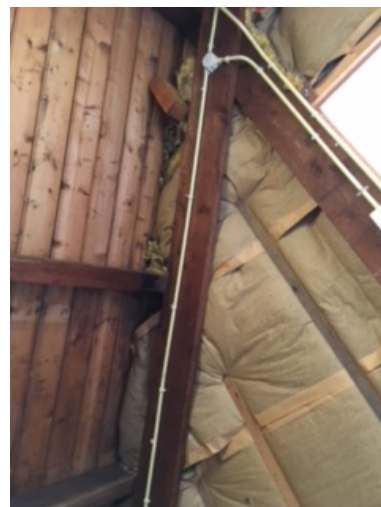
Het gebouw is in 1937 gebouwd. Daarmee is het gebouw 81 jaar oud. Door de jaren heen is het gebouw meerdere keren verbouwd, waardoor de plattegronden over de jaren heen veranderd zijn. Het gebouw heeft geen levensduurverlengende renovatie ondergaan. Dit houdt in dat het gebouw binnen 0 tot 5 jaar in aanmerking zou moeten komen voor levensduurverlengende renovatie of nieuwbouw.

- Er zijn er problemen met de kozijnen, riolering en lekkages.
- Er is aan de noordkant nog steeds enkelglas. Daarnaast zijn kozijnen enkele jaren geleden vervangen door dubbel glas kozijnen, waarbij hierdoor de lage delen van de kozijnen niet meer te openen zijn.
- De elektrische installatie is niet gemoderniseerd.
- Recentelijk is de gasleiding vervangen.
- Eén toiletgroep is reeds omvangrijk vernieuwd. De overige twee zijn sterk verouderd en zullen in 2018 vervangen worden.

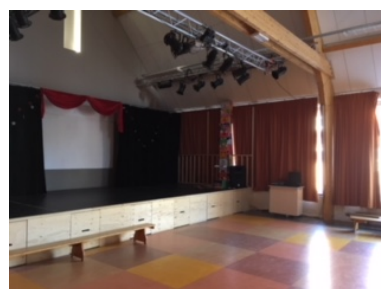
Het nieuwe gedeelte van het gebouw is in 2008 gebouwd. Daarmee is het gedeelte pas 10 jaar oud. Het nieuwe gedeelte is officieel van semipermanent karakter, terwijl het voor buitenstaande van permanent karakter oogt en tevens deze bouwkundige kwaliteit heeft. Levensduurverlengende activiteiten zijn pas benodigd over 20 tot 30 jaar. Er zijn geen problemen met de bouwkundige elementen.

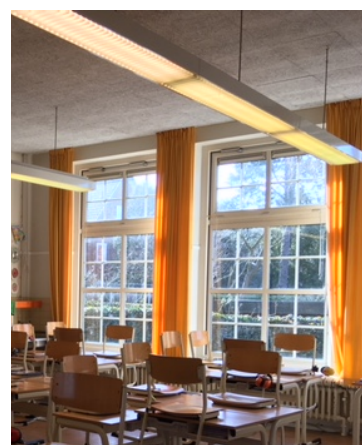
In het nieuwbouw-gedeelte van het gebouw is mechanische ventilatie aanwezig. Daarnaast is het mogelijk om de lokalen te ventileren op >1,80m.

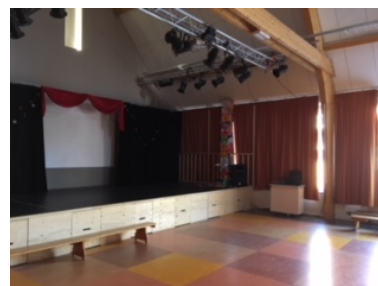
Momenteel biedt de school het leerstof-klassen-systeem aan. Hiervoor is het gebouw geschikt. Echter bevindt zich de school in een transitie richting thematisch leren, tutor leren en ontdekkend leren. In de realisatie van deze visie wordt de school beperkt door het gebouw. Voor het nieuwe concept is geen mogelijkheid om te differentiëren in lesvormen (bijvoorbeeld nevenruimte). Daarnaast heeft de school een wens voor specifiek in te richten lokalen voor, handvaardigheid techniek, ICT etc. Slechts de huidige aula kan tevens als muzieklokaal en voor dans / theater ingezet worden. In de zolder zijn twee lesruimten gerealiseerd en in gebruik als lokaal. Deze ruimtes zijn onvoldoende van kwaliteit om les in te geven.
