Heemstede Amstelbrug (B321)

Inspectie en nader onderzoek

Opdrachtgever	Gemeente Heemstede
Rapportnummer	40533 r01v03
Status	Definitief
Rapportdatum	18 februari 2021
Uitvoering	H.J. Cassee, ing. S. Kroesen
Projectleider	H.J. Cassee

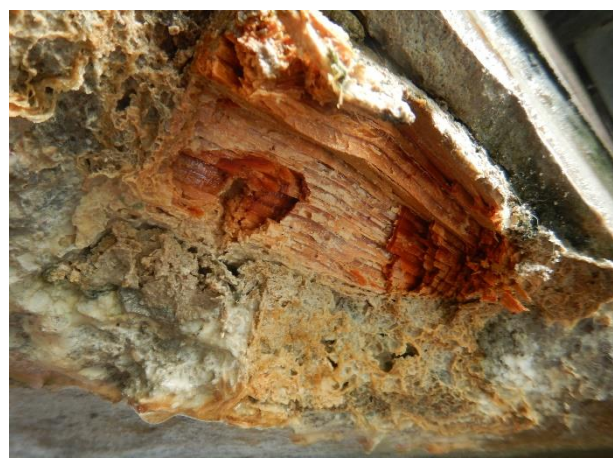
Foto 4.4: Stuk hout in reparatie

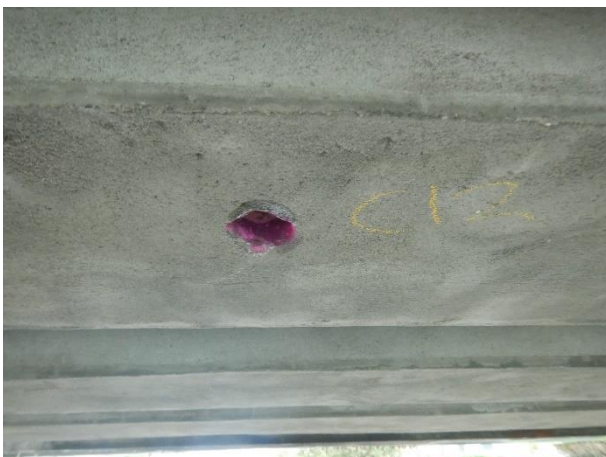
- Locatie K1 en C1: Beton achter de reparatielaag brokkelt af en vertoont scheuren tot 4-6 cm diep. Zie foto 5.1 en foto 5.3.
- Locatie C2: De reparatielaag is niet gecarbonateerd, achter de reparatie wel tot een diepte van max 35 mm.
- Locatie C3: Dikte reparatie tussen liggers in is 1-2 mm.
- Locatie K2 en C4: Beton achter de reparatielaag brokkelt af en vertoont scheuren tot 4-6 cm diep. De kern is tot het lijf van de stalen ligger geboord en deze vertoont corrosie.
- Onderzoekslocatie C5: Het beton is gecarbonateerd tot aan de wapening, de wapening vertoont corrosie.

Foto 5.3: Onderzoekslocatie C2, dikte reparatie 20 mm

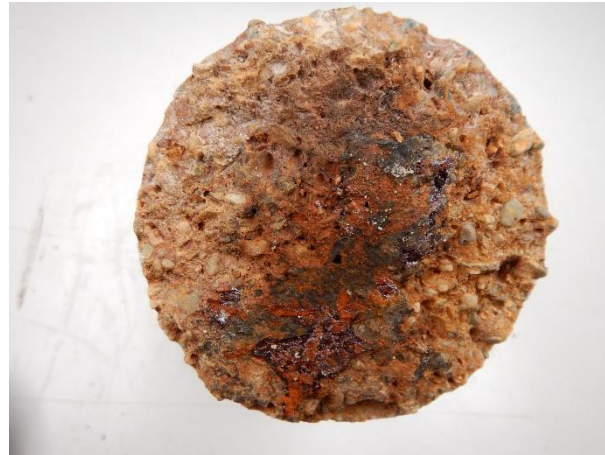
Afbeelding 3: Onderzijde ASR1, roestproduct zichtbaar.

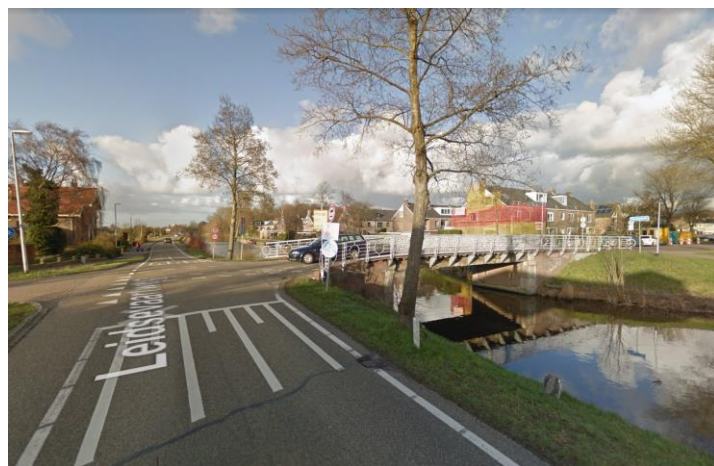
Situatie vanuit Leidsevaartweg (zuidzijde brug)
