# Quickscan Bronsteemavo te Heemstede

| <b>School:</b> | <b>Bronsteemavo</b> |
| <b>Adres:</b> | Overboslaan 28-32 |

Het schoolgebouw heeft op 4 april 2018 een quickscan ondergaan op zes onderdelen; uitstraling, bouwkundige staat, veiligheid, binnenmilieu, exploitatie en onderwijskundige staat. De constatering worden hieronder op hoofdlijnen toegelicht en via de verkeerslicht methode gevisualiseerd.

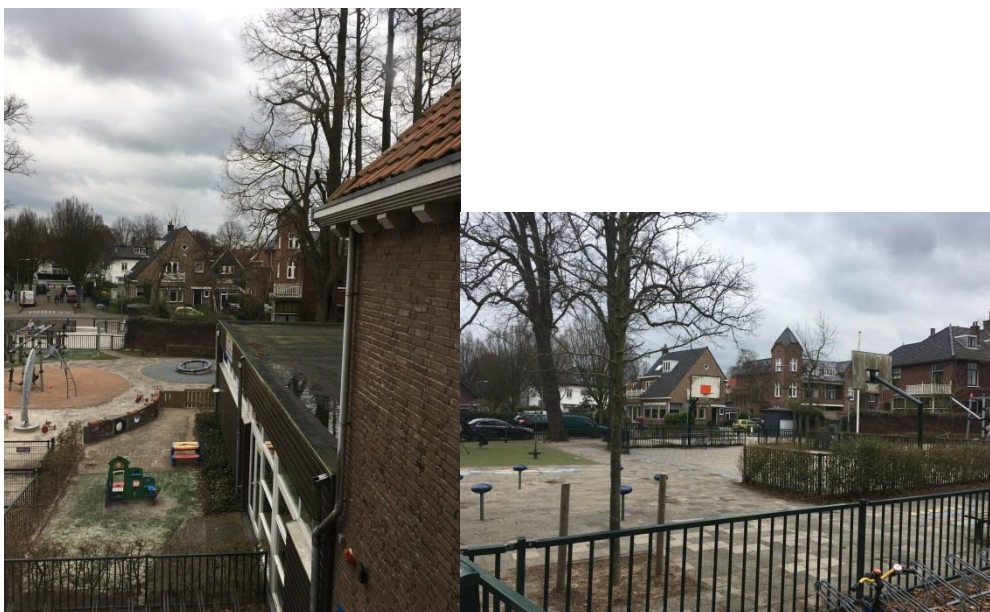
Het gebouw past qua uitstraling binnen de omgeving. Het (speel-) terrein aan de straatzijde (hoek Overboslaan en Bronsteeweg) is relatief ruim van opzet.
