## ONDERZOEKSRAPPORT

### **Gemeente Heemstede** **Onderzoek** **boombeworteling**

Rapportnummer: 210555  
Datum: 25-10-2021

Onderzoeksrapport: 210555  
Project: Onderzoek boombeworteling  
Locatie: Van Merlenlaan, HEEMSTEDE

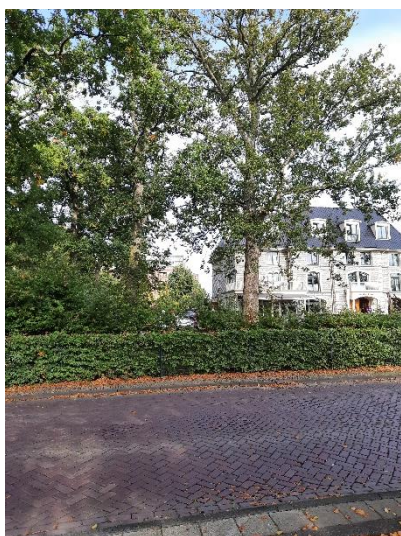
Afbeelding 10: Locatie profiel 1

#### Profiel 1: Onder het wegdek bij huisnr. 2

| Diepte (cm) | Bodemsamenstelling | Beworteling |
|---|---|---|
| 0-5 | Verharding | n.v.t. |
| 5-90 | Verdicht wit zand met puin | Geen beworteling |

Onder het wegdek van de Van Merlenlaan zit geen beworteling. Dit komt waarschijnlijk met name door de verdichting van de bodem en de schrale grond. Bij het vervangen van de huisaansluitingen zullen dan ook geen wortels beschadigen.

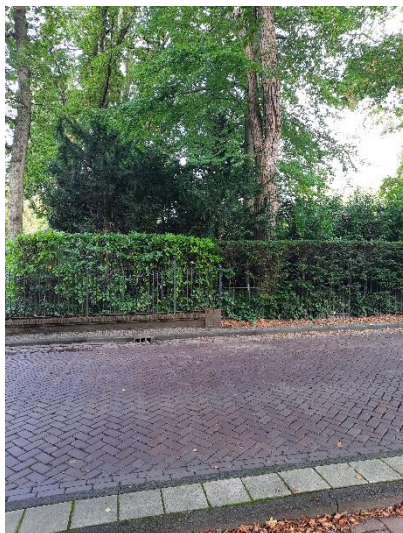
Afbeelding 12: Locatie profiel 2

#### Profiel 2: Onder het wegdek bij huisnr. 4b

| Diepte (cm) | Bodemsamenstelling | Beworteling |
|---|---|---|
| 5-100 | Verdicht wit zand | Geen beworteling |
| 100-120 | Grijs zand | Geen beworteling |
| 120-130 | Venig donker zand | Geen beworteling |

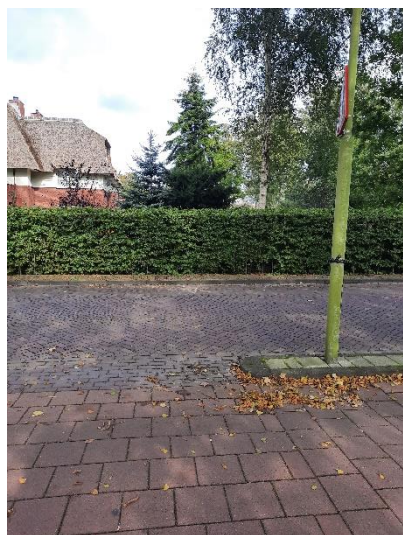
Afbeelding 14: Locatie profiel 3

### Profiel 3: Onder het wegdek bij Burg. Van Doornkade 5

| Diepte (cm) | Bodemsamenstelling | Beworteling |
|---|---|---|
| 5-50 | Verdicht wit zand met puin en asfalt | Geen beworteling |
| 50-55 | Asfaltlaag/steenlaag | Geen beworteling |

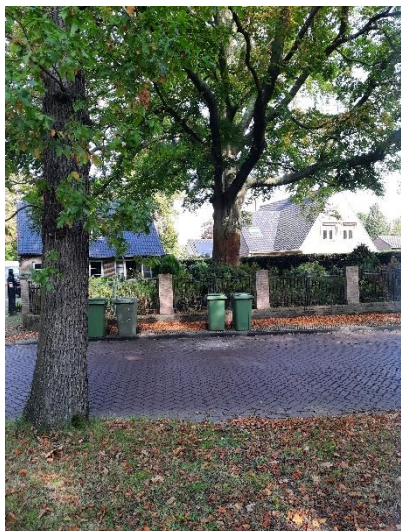
Afbeelding 16: Locatie profiel 4

### Profiel 4: Onder het wegdek bij huisnr. 28a

| Diepte (cm) | Bodemsamenstelling | Beworteling |
|---|---|---|
| 5-130 | Verdicht wit zand | Geen beworteling |

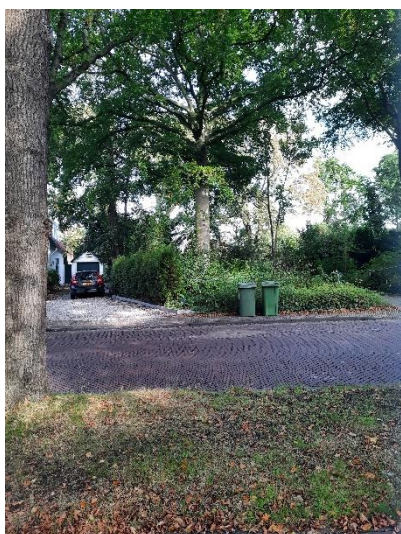
Afbeelding 18: Locatie profiel 5

**Profiel 5: Onder het wegdek bij huisnr. 38**

| Diepte (cm) | Bodemsamenstelling | Beworteling |
|---|---|---|
| 5-130 | Verdicht wit zand | Geen beworteling |

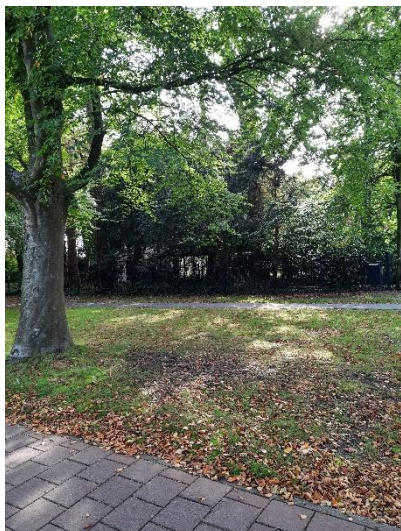
Afbeelding 20: Locatie profiel 6

**Profiel 6: In de berm bij huisnr. 19a**

| Diepte (cm) | Bodemsamenstelling | Beworteling |
|---|---|---|
| 0-10 | Humeus zand | Intensief fijn beworteld |
| 10-60 | Licht humeus zand, op 50cm leiding/kabel | Extensief fijn beworteld |

Bij de overige locaties zal bij werkzaamheden aan de huisaansluitingen ernstige wortelschade ontstaan. Wij adviseren om de of de huisaansluitingen via een andere route aan te leggen, of de huisaansluitingen met boortechnieken aan te leggen.

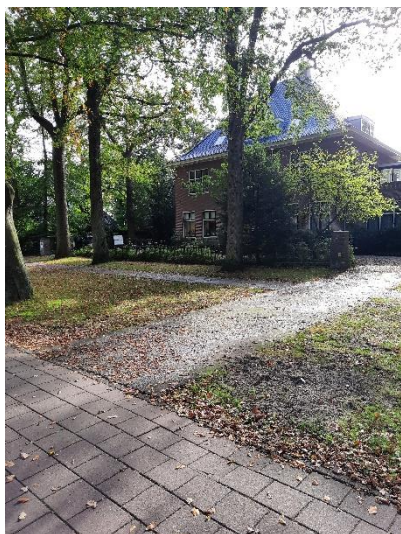
Afbeelding 22: Locatie profiel 7

**Profiel 7: In de berm bij huisnr. 19b**

| Diepte (cm) | Bodemsamenstelling | Beworteling |
|---|---|---|
| 0-50 | Humeus zand | Intensief fijn beworteld |
| >50 | Grijs zand, leiding/kabel | Niet beworteld |

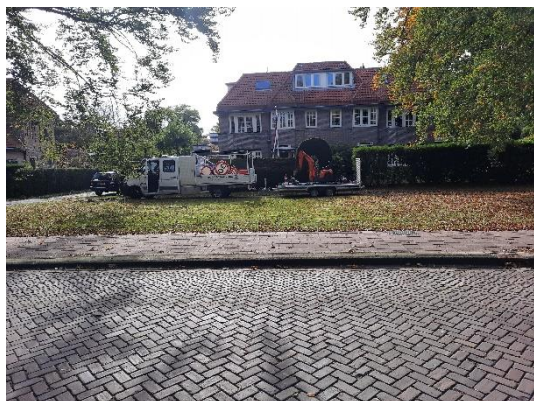
Afbeelding 26: Locatie profiel 9

Tijdens de werkzaamheden is het grondwater niet bereikt. Wel is op sommige locaties de veenlaag aangetroffen van het boezemgebied. Ook is bij profielkuil 9 een vochtige laag met roestvlekken aangetroffen. Dit is een indicatie dat in deze laag het grondwater fluctueert of dat in deze laag geregeld water stagneert.

**Profiel 9: In de berm bij huisnr. 25/27**

| Diepte (cm) | Bodemsamenstelling | Beworteling |
|---|---|---|
| 0-15 | Humeus zand | Intensief fijn beworteld |
| 15-70 | Grijsig zand, leiding op ca. 70cm | Extensief fijn beworteld |
| 70-80 | Vochtig wit zand met roestvlekken | Niet beworteld |

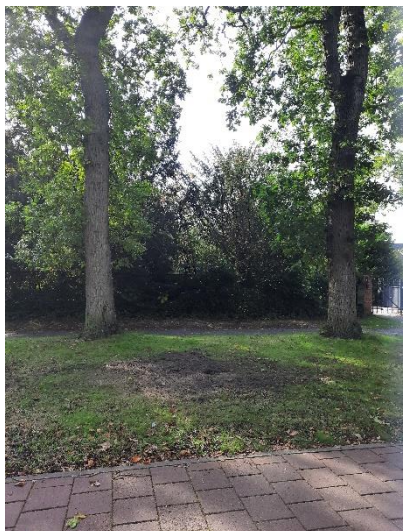
Afbeelding 28: Locatie profiel 10

**Profiel 10: In de berm bij huisnr. 31**

| Diepte (cm) | Bodemsamenstelling | Beworteling |
|---|---|---|
| 0-80 | Humeus zand | Intensief fijn en grof beworteld |
| >80 | Wit (duin)zand | Geen beworteling |

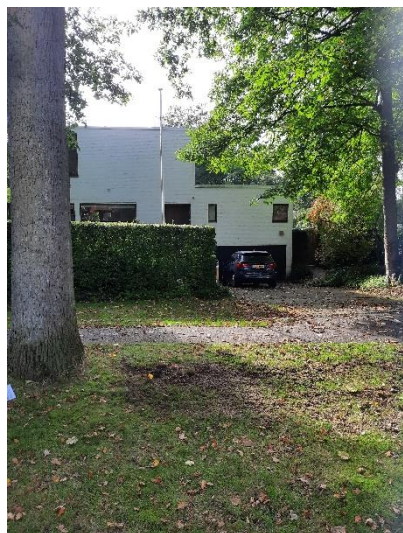
Afbeelding 30: Locatie profiel 11

### Profiel 11: In de berm bij huisnr. 37

| Diepte (cm) | Bodemsamenstelling | Beworteling |
|---|---|---|
| 0-50 | Humeus zand | Intensief fijn beworteld |
| 50-60 | Humeus zand | Intensief grof beworteld (ca. 4cm) |
| >60 cm | Wit (duin)zand, leiding/kabel | Geen beworteling |

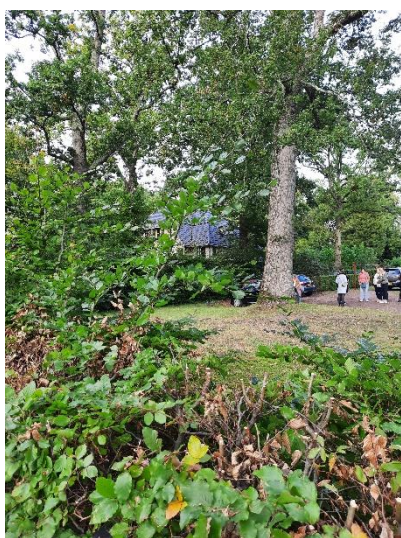
Afbeelding 33. Locatie nieuwe inrit

| Diepte (cm) | Bodemgelaagdheid | Beworteling |
|---|---|---|
| 0-40 | Humeus zand | Intensief fijn beworteld |
| 40-60 | Humeus zand | Intensief fijn en grof beworteld (wortels 5-7 cm) |

Door de intensieve beworteling van de boom 2261 en de korte afstand van de stamvoet waarop de nieuwe inrit zal worden gerealiseerd, zal de boom onder veel wortelverlies lijden. De verwachting is dat dit ernstige gevolgen zal hebben op het duurzaam behoud van de boom. De boom zal in conditie afnemen en mogelijk instabiel worden. Verder zal de boom door het conditieverlies en het wortelverlies vatbaarder zijn voor schimmels. Ook is de kans op stamschade aan de boom tijdens de werkzaamheden en na de realisatie reëel. Er moet worden geconcludeerd dat de boom onhoudbaar is als de plannen worden uitgevoerd zoals voorgenomen. Als het belang van behoud van de boom groter is dan de realisatie van de inrit, adviseren wij van een nieuwe inrit op deze locatie af te zien.
