# DMJOP

## Tennisvereniging HBC

20-1279

Projectnaam : Heemstede  
Projectnummer : 20-1279  
Documentnummer : 20-1279-20201019  
Status : Definitief  
Datum : 19-10-2020

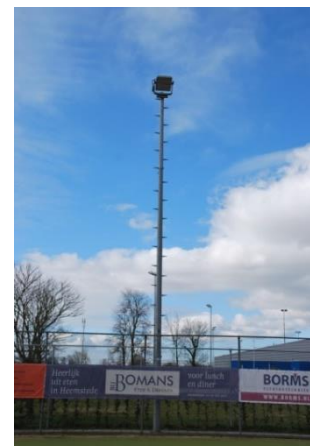
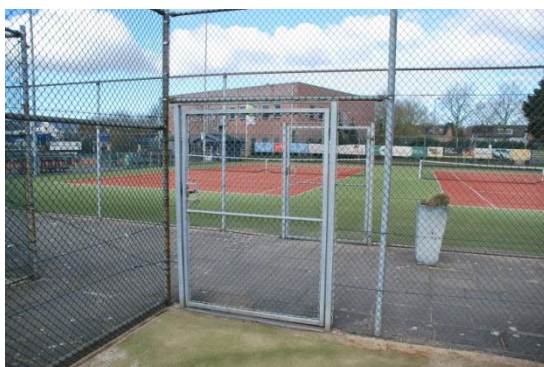
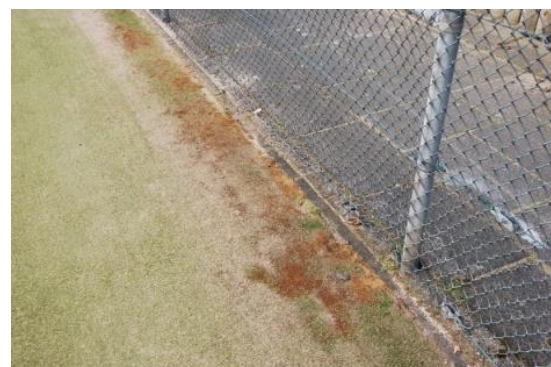
Uit de inventarisatie komt een beeld dat overeenkomt met hetgeen wat mondeling en schriftelijk is toegelicht. Hieronder enkele foto's die de noodzaak van enkele investeringen verantwoorden.

- Toplaag voldoet sporttechnisch nog en heeft een resterende levensduur van ongeveer twee jaar;
- De mastconstructie van de lichtmasten en hekwerk voldoen nog en dienen over tien jaar vervangen te worden.

- Renovatie top laag, onderbouw en drainage banen 1 t/m 7. Deze investeringen staan gepland in 2022 ter hoogte van € 336.000 inclusief BTW.
- Volledige renovatie oefenbaan. Deze investering staat gepland in 2021 ter hoogte van € 36.700 inclusief BTW.
- Vervanging hekwerken en verlichting van delen van het sportpark. De investering staat gepland in 2030 ter hoogte van € 272.000 inclusief BTW.
