Zaaknummer : 950146
Team : Infra en Projecten Heemstede
Portefeuillehouders : A. Nienhuis en N.F. Mulder
Openbaarheid : Actief openbaar

Collegebericht: Stand van zaken verkeerssituatie fietsverkeer station

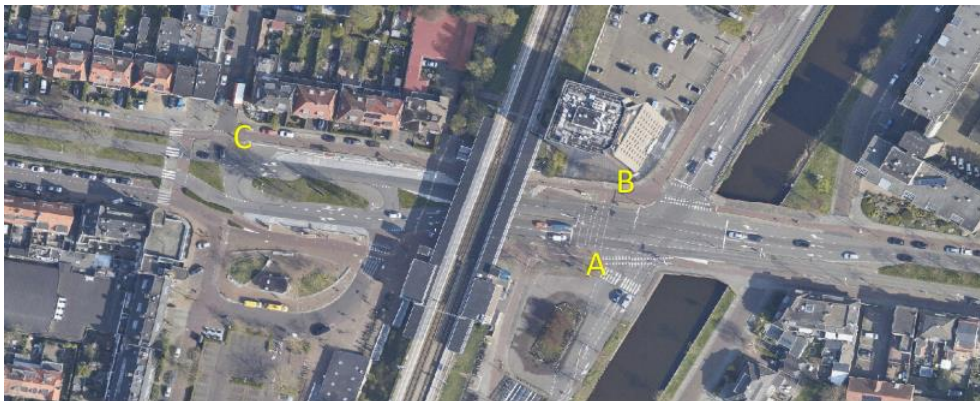
Locatie A

1. Door het verkeersbord is het verkeerslicht niet zichtbaar
2. Het trottoir is verouderd, waardoor voetgangers regelmatig op het fietspad lopen
3. De belijning op het fietspad klopt niet, waardoor gevaarlijke situaties ontstaan
4. Het waarschuwingsbord voor autoverkeer dat rechtsaf slaat richting Bennebroek klopt niet. Er wordt enkel aangegeven dat voetgangers tegelijkertijd groen hebben, terwijl dit ook voor fietsers geldt

Locatie B

- De situatie is onduidelijk/onoverzichtelijk. Het opstelvak voor fietsverkeer richting de fietsenstalling aan de zuidzijde is te krap voor het aantal fietsers dat gebruik maakt van deze verkeersbeweging

Locatie C

- Ondanks dat in deze (fiets)straat eenrichtingsverkeer geldt voor zowel gemotoriseerde voertuigen als fietsers, rijden (snor- en brom)fietsers regelmatig tegen de richting op deze locatie. Dit komt mede door de fietsenstalling aan de noordzijde van het station

Knelpunt	Stand van zaken (+ eventuele vervolgstappen)
1. Zichtbaarheid verkeerslicht door verkeersbord	Dit verkeersbord was tijdelijk en is nu daarom niet meer van toepassing. Dit probleem is na het gesprek direct aangepakt en opgelost.
2. Verouderd trottoir	Uitvoering heeft het trottoir aangepakt.
3. Onjuiste belijning	De belijning is aangepast. Ook zijn op het wegdek pijlen toegevoegd om de situatie te verduidelijken.
4. Onjuiste waarschuwingsbord	<ul style="list-style-type: none"> Het verkeersbord is aangepast Om autoverkeer te wijzen op de verkeerssituatie (tegelijktijd groen met langzaam verkeer), is team verkeer bezig om een knipperlicht toe te voegen. Op deze manier wordt de attentiewaarde vergroot.

Knelpunt	Stand van zaken + vervolgstappen
5. Onduidelijk/onoverzichtelijke inrichting	Voor dit knelpunt is een herinrichting noodzakelijk. Dit punt wordt daarom opgepakt tijdens de herinrichting van de Zandvoortselaan in 2026 (WCP).

Knelpunt	Stand van zaken + vervolgstappen
<p>6. Negeren eenrichtingsweg. (Brom/snor) fietsen rijden tegen het verkeer in op de parallelbaan, aan de linkerkant, komende vanaf Zandvoort. Automobilisten hebben geen zicht op tegemoetkomend (spook) fietsverkeer door de bouwconstructie onder het spoor.</p>	<ul style="list-style-type: none">• Om dit probleem op te lossen zijn op twee locaties bewegwijzeringsborden geplaatst om fietsers via (een juiste) route om te leiden.• Naast fysieke maatregelen is ingezet op handhaving om aan te sturen op ander gedrag. In een half uur zijn bijna 100 overtredingen waargenomen. In verschillende controle ronden zijn proces-verbalen uitgeschreven. De tweede ronde circa 50% minder proces-verbalen. De gemeente zet in op herhaling van deze inzet.
