Heemstede Amstelbrug (B321)

Inspectie en nader onderzoek

Opdrachtgever	Gemeente Heemstede
Rapportnummer	40533 r01v03
Status	Definitief
Rapportdatum	18 februari 2021
Uitvoering	H.J. Cassee, ing. S. Kroesen
Projectleider	H.J. Cassee

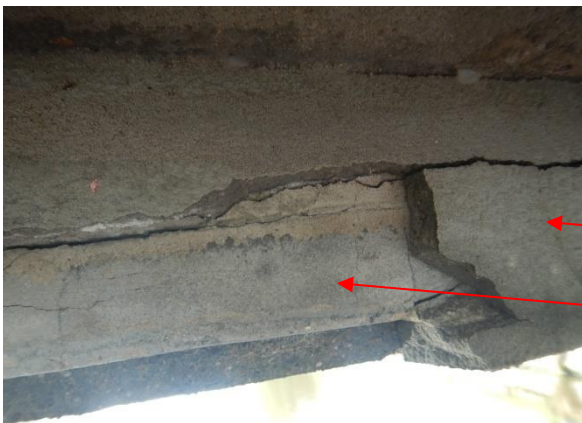
Naast de gewijzigde leuning en voetpaden is op de gehele onderzijde van de brug een cementgebonden reparatielaag aanwezig van ongeveer 2 cm dik. Deze is op onderstaande foto 2.5 weergegeven.

Foto 2.5: Reparatielaag op onderzijde brugdek

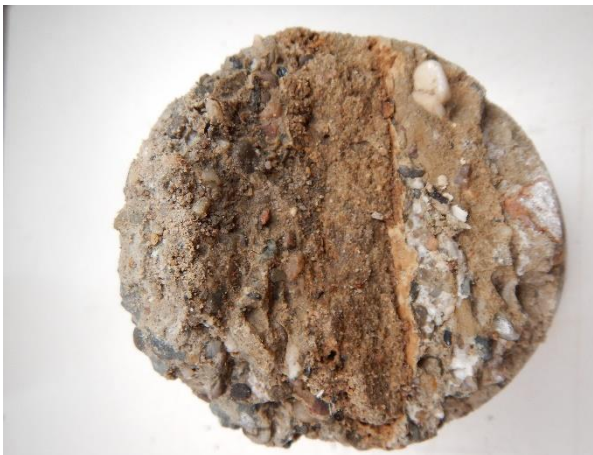
Afbeelding 4: Breukvlak ASR2

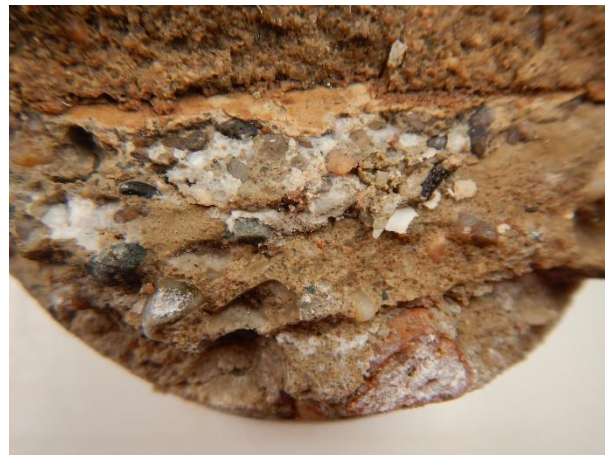
Afbeelding 5: Uitbloei breukvlak ASR2

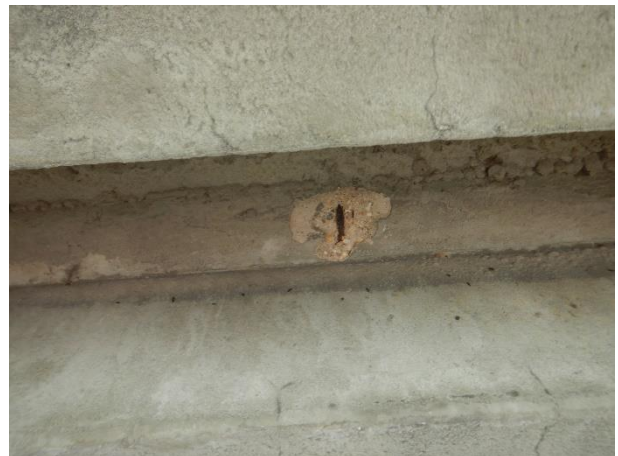
Foto: 4

Locatie	Onderdeel	Schade	Omvang			Opmerking(en)	Foto
			Aantal	Tot. opp. [m ²]	Tot. lengte [m]		
1	Dek	CRQ	1	0,50		Met roestsporen	1, 2
2	Dek	AC	2	0,03		Dekking < 5mm	3, 4
3	Dek	CRQ	1	0,50			6, 7
4	Dek	LEK	1			Ter plaatse van oude hwa	8, 9
5	Dek	BL	1	0,20		Scheuren en afgedrukt beton	10, 11
6	Dek	AB	1	0,06		Stuk hout in beton	13, 17
7	Dek	CRQ	1	4,00			20, 21
8	Dek	CRQ	1	4,00			24, 31
9	Dek	AC	1	0,02			28, 29
10	Dek	SH				Scheuren met witte- en bruine uitbloeiingen zijkant dek	33, 34
11	Dek	AC	2	0,04		Dekking < 5mm	38, 40
12	Dek	RL	1	5,00		Reparatie gescheurd en laat los	41, 42
13	Dek	SL	1		4,0	Scheur met witte uitbloeiing	45, 46
14	Dek	AC, RL	1	0,15			74, 75
15	Dek	RL	1	0,02		Roestsporen aan oppervlak	48, 49
16	Dek	SH				Scheuren met witte- en bruine uitbloeiingen zijkant dek	61, 63
17	Dek	BL	1	0,01			50, 51

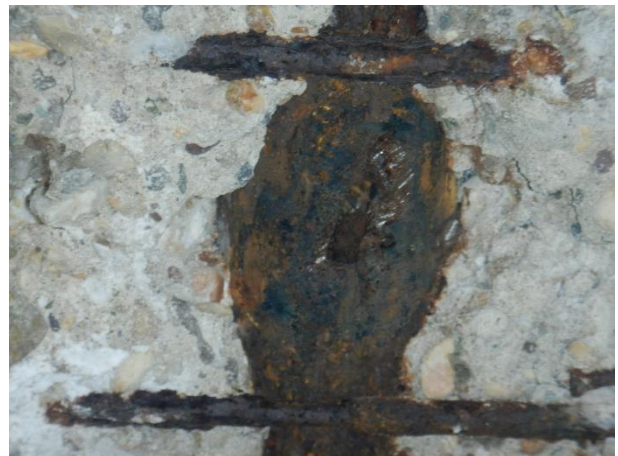
Foto: 56

Locatie	Onderdeel	Schade	Omvang			Opmerking(en)	Foto
			Aantal	Tot. opp. [m ²]	Tot. lengte [m]		
18	Dek	AC, BL	1	0,35		Stalen buis is beton	52, 56
19	Dek	SL	1		3,0		59, 60
20	Dek	LEK	1			Ter plaatse van oude hwa	64, 65
21	Dek	AC	1	0,01			66, 67
22	Dek	CRQ	1	0,50		Met roestsporen	68, 69
23	Dek	LEK	1			Ter plaatse van oude hwa	70, 71

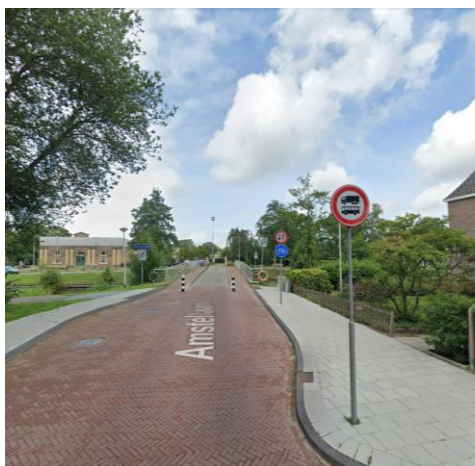
Situatie vanuit Amstellaan

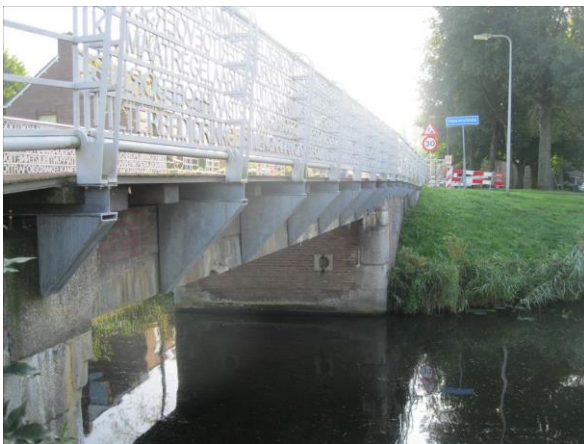
Figuur B2.3: Leuning en voetpad huidige situatie

In de huidige situatie is de borstwering van de brug verwijderd en hierop zijn het voetpad en de leuningconstructie aangebracht.
